Perícia de Engenharia Civil e Geologia no caso da Barragem do Fundão

**Superintendência Regional no Estado de Minas Gerais
Setor Técnico-Científico - SETEC**

Exame Pericial elaborado por equipe multidisciplinar de Peritos Criminais Federais (PCF)

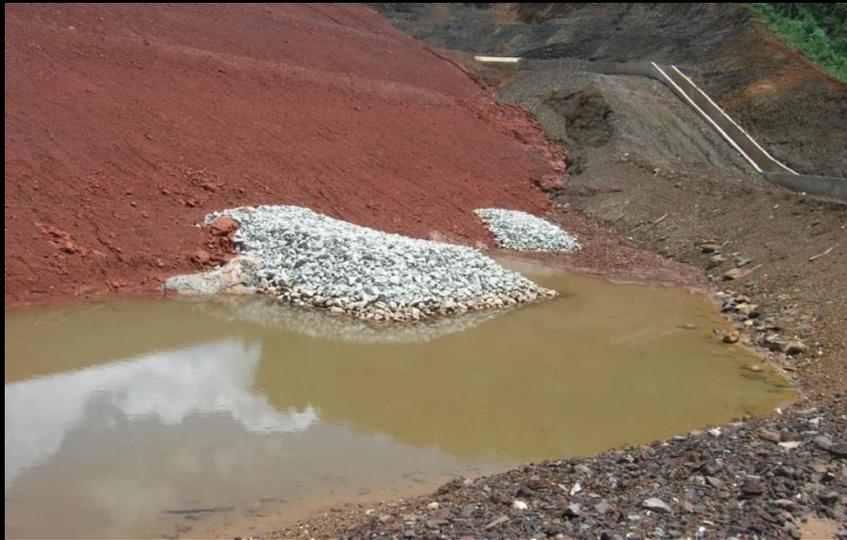
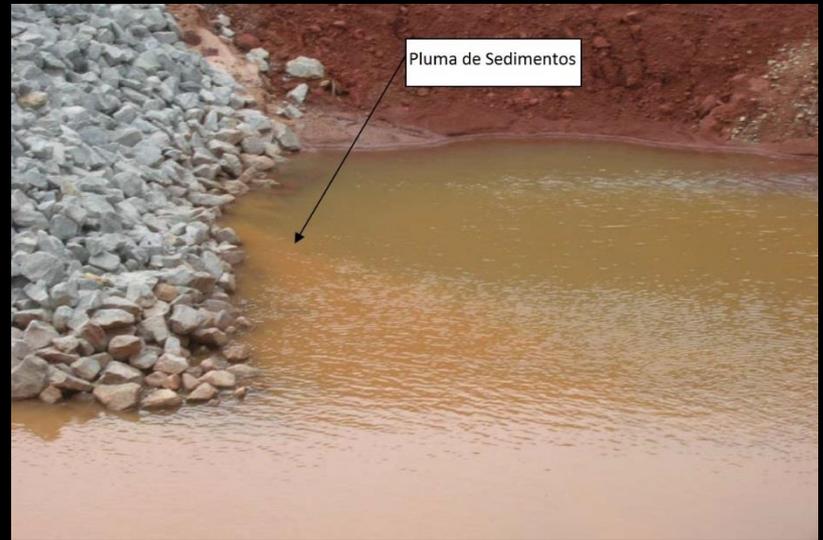
DIAGNÓSTICO DO DRENO DE FUNDO

Consultor Andrew Robertson – 01 Dezembro 2008

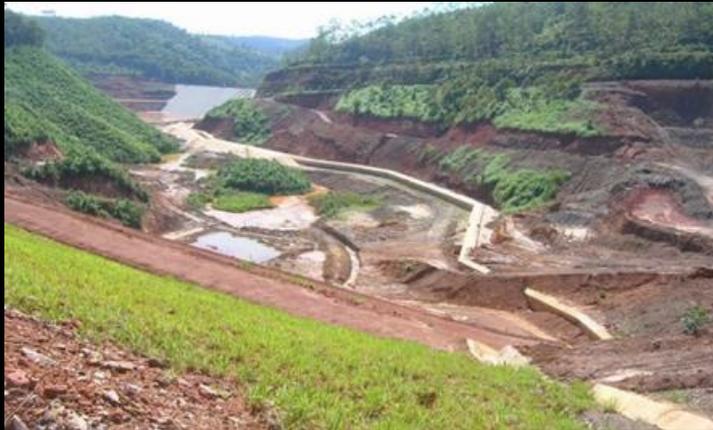
DIAGNÓSTICO DO DRENO DE FUNDO

Consultor Andrew Robertson
01 Dezembro 2008

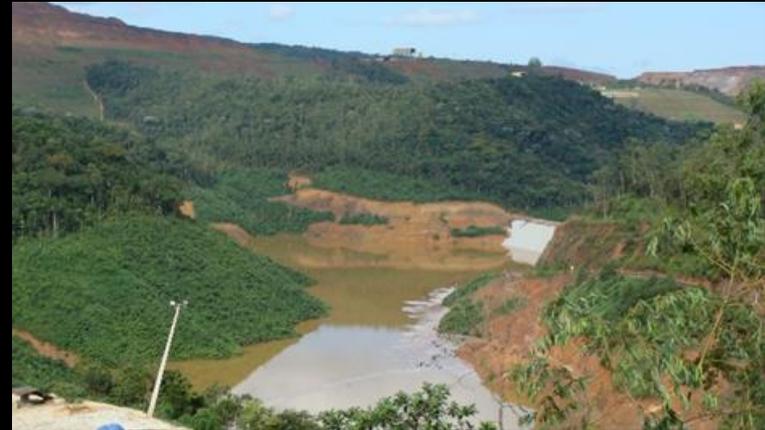
Consultor Pimenta de Ávila
29 janeiro 2009

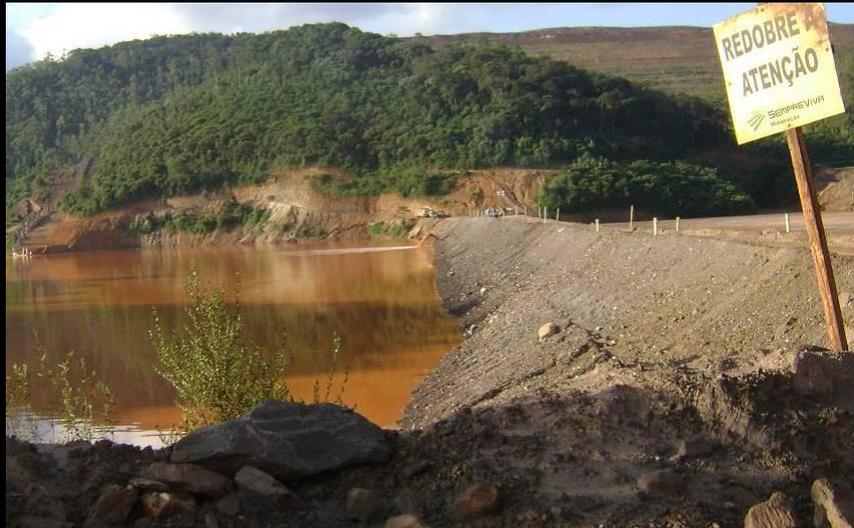
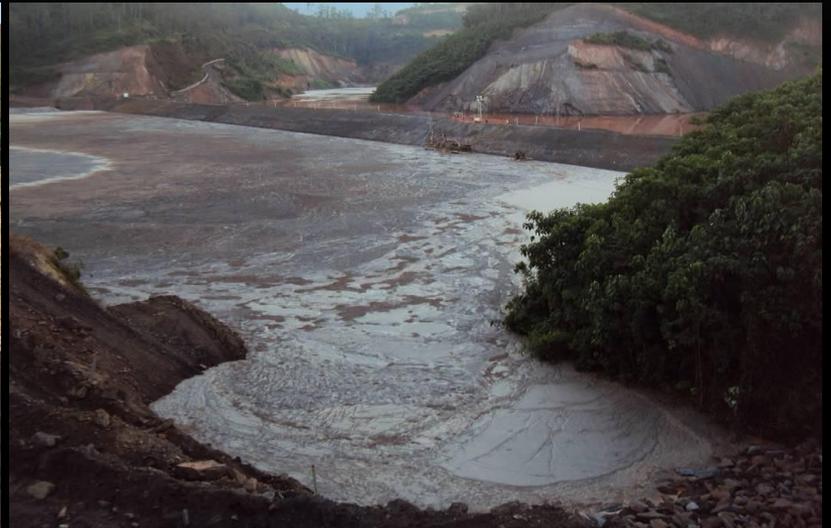
Falha de Fundação na Galeria Principal

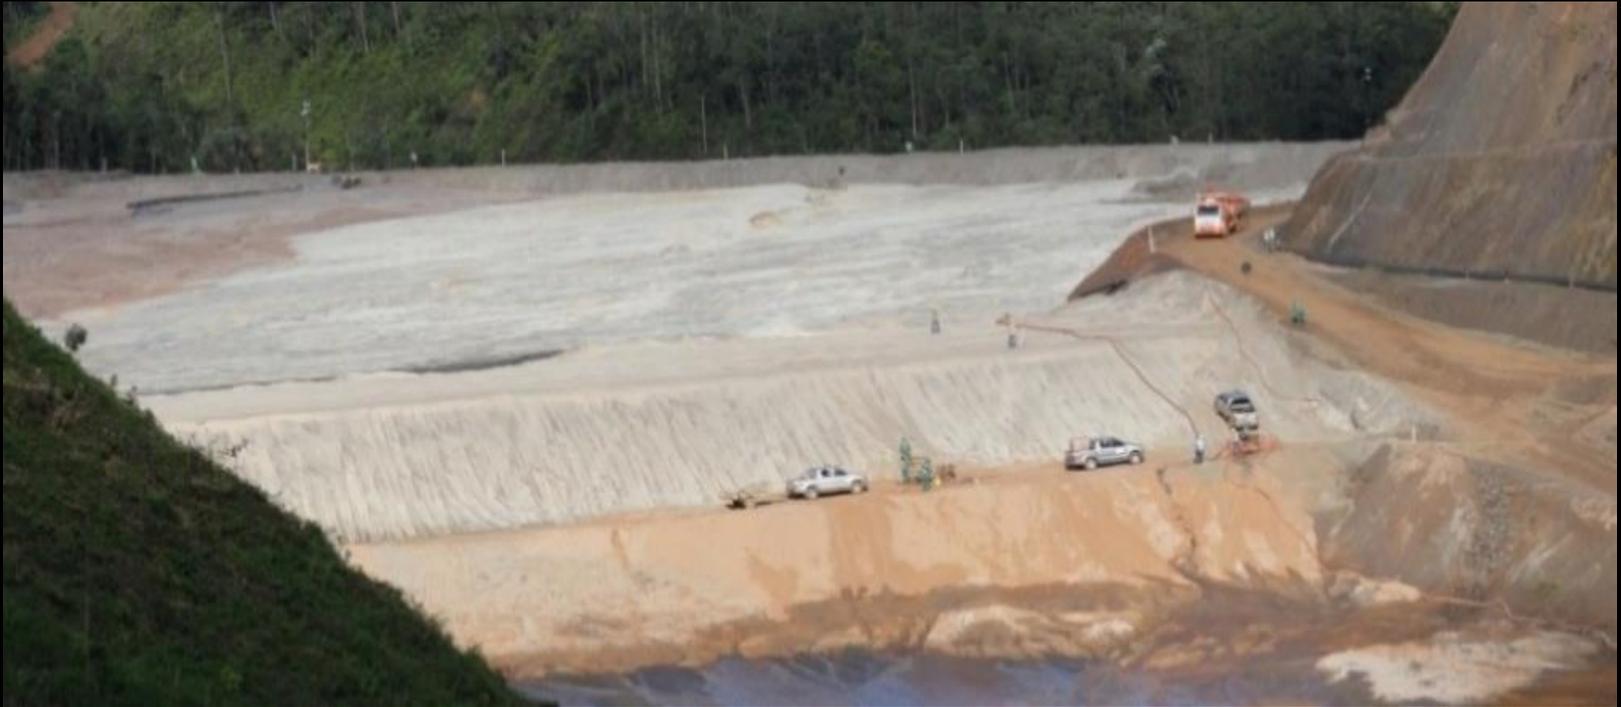
Construção do Novo Dique 1A (Ensecadeira)

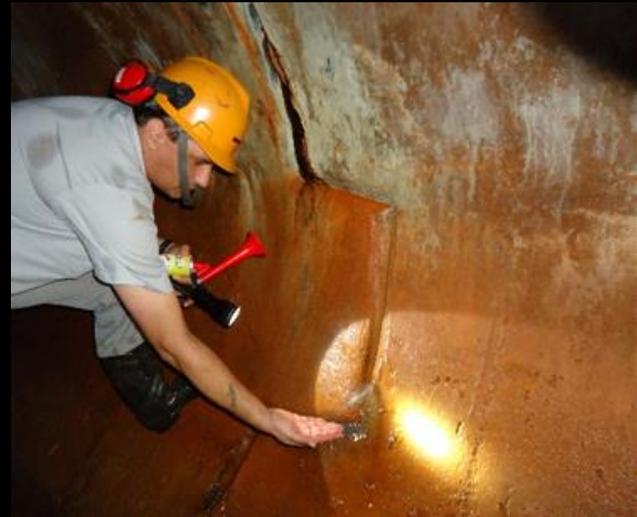
Falha da Galeria Secundária

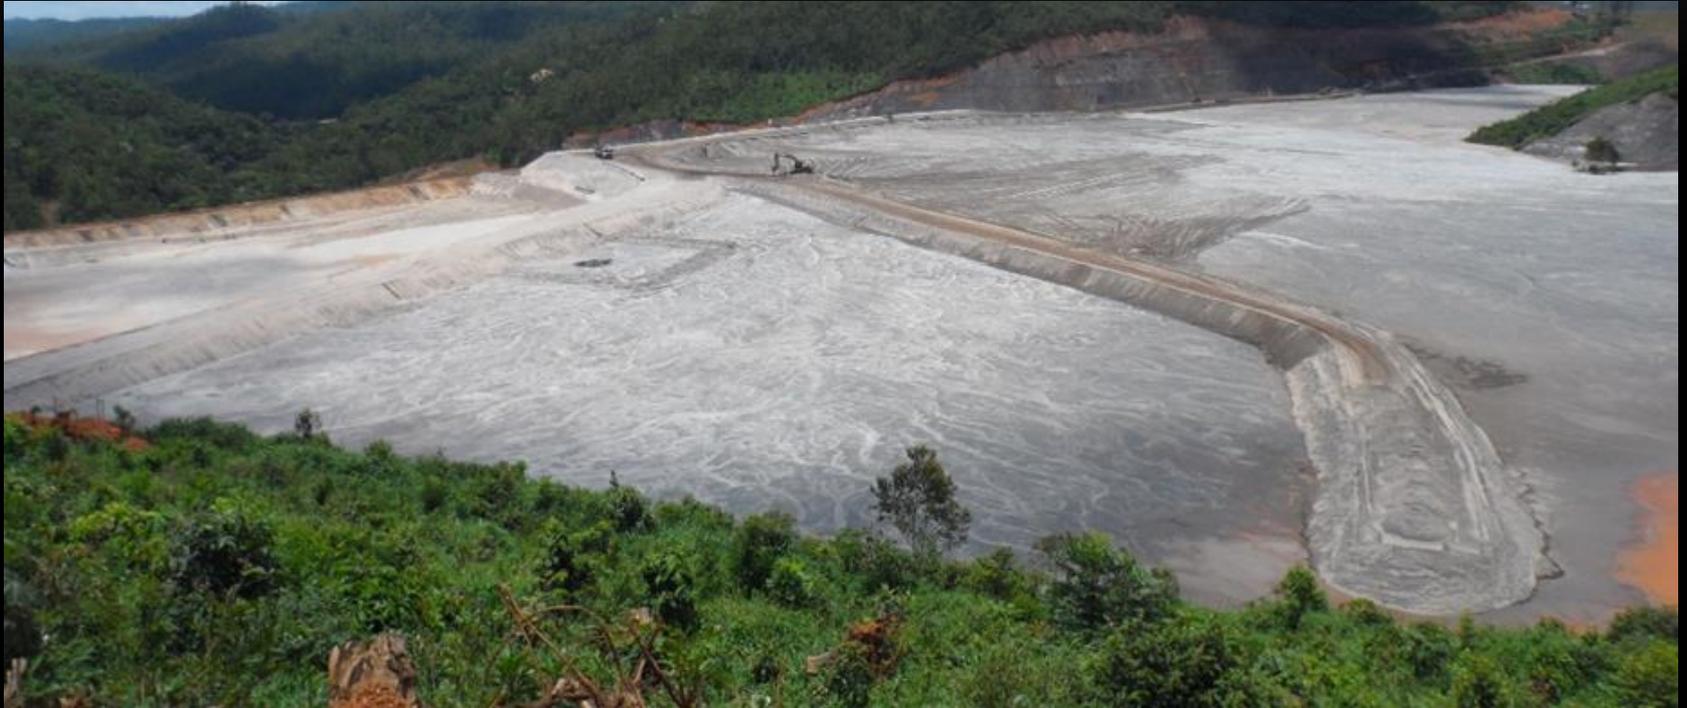
Avanço do Recuo do Eixo do Dique 1

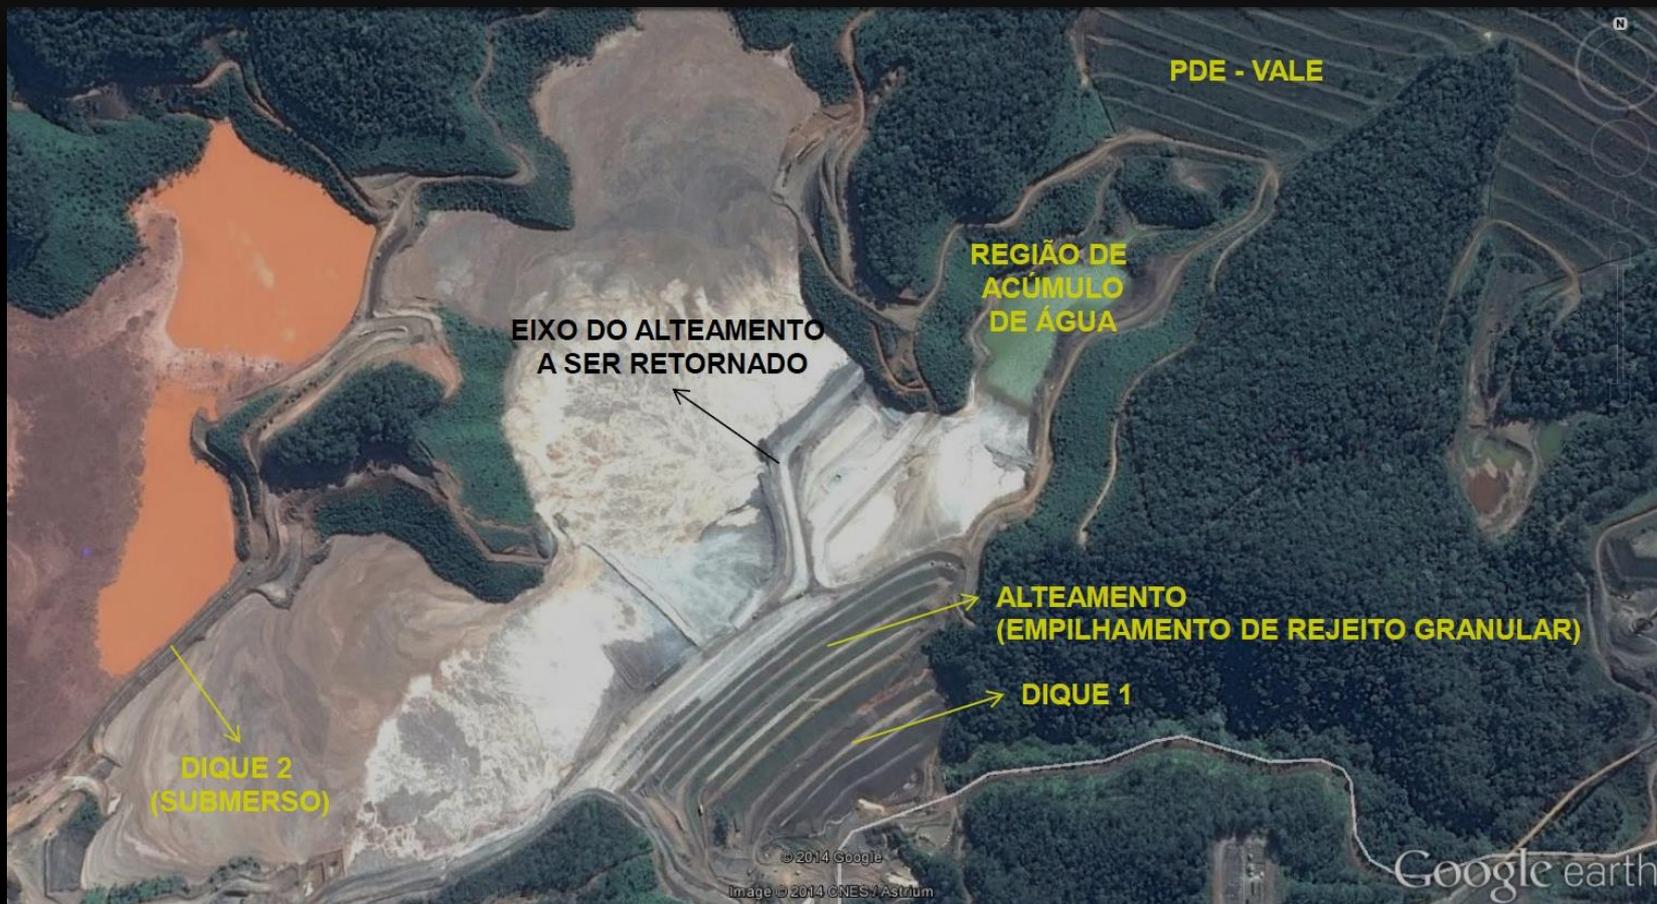
Interferência da *Grota da Vale* e Recuos do Eixo

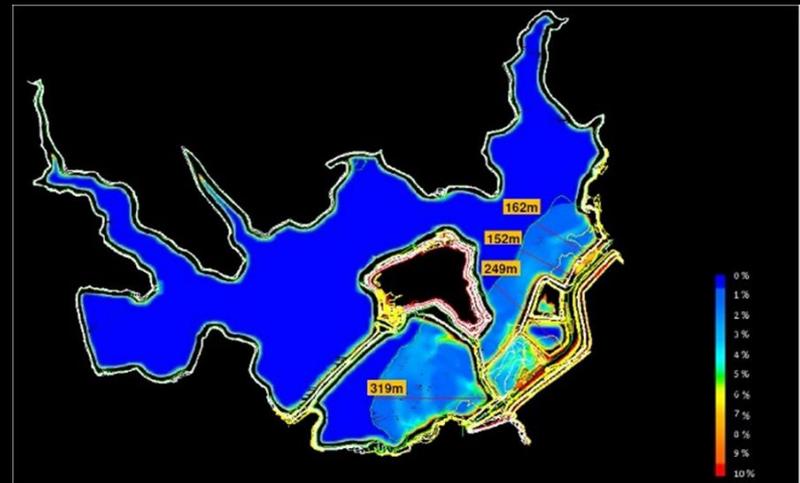
Descumprimento da Praia Mínima de Segurança de 200 m

Novembro 2013
(OD = 319 m e OE 162 m)

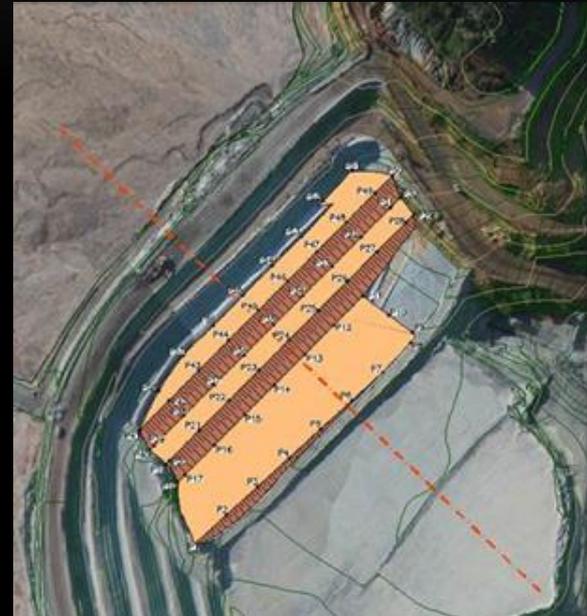
Cálculo da Estabilidade
