DERIVAÇÃO CLANDESTINA EM DUTOS

Dezembro - 2019
PL-8455/17
Brasília - DF

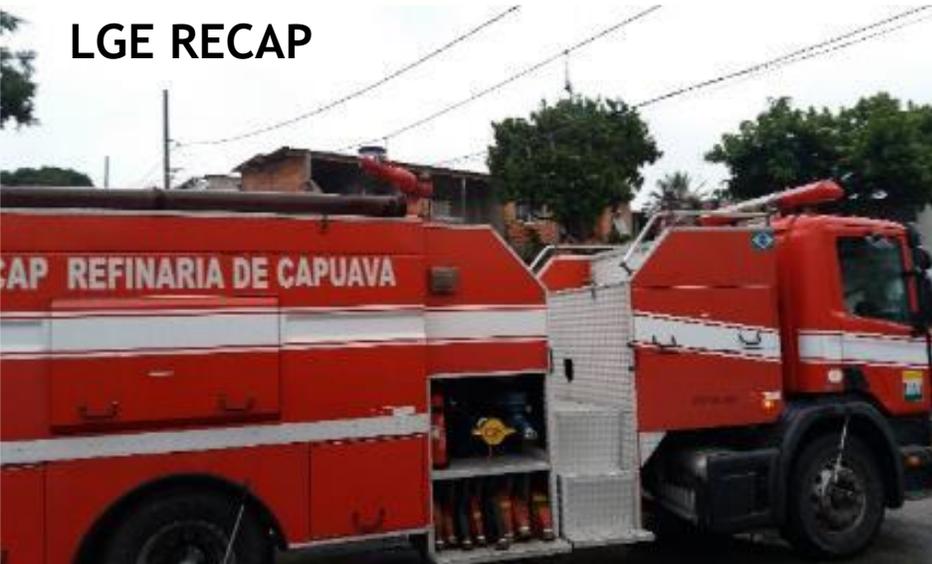
LGE RECAP

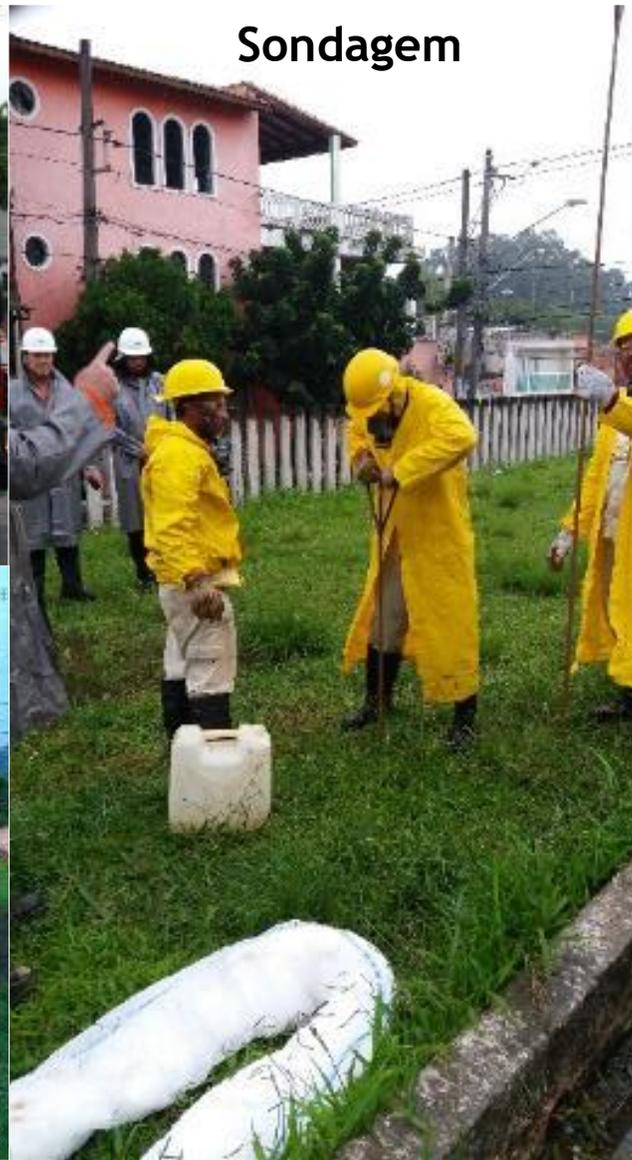
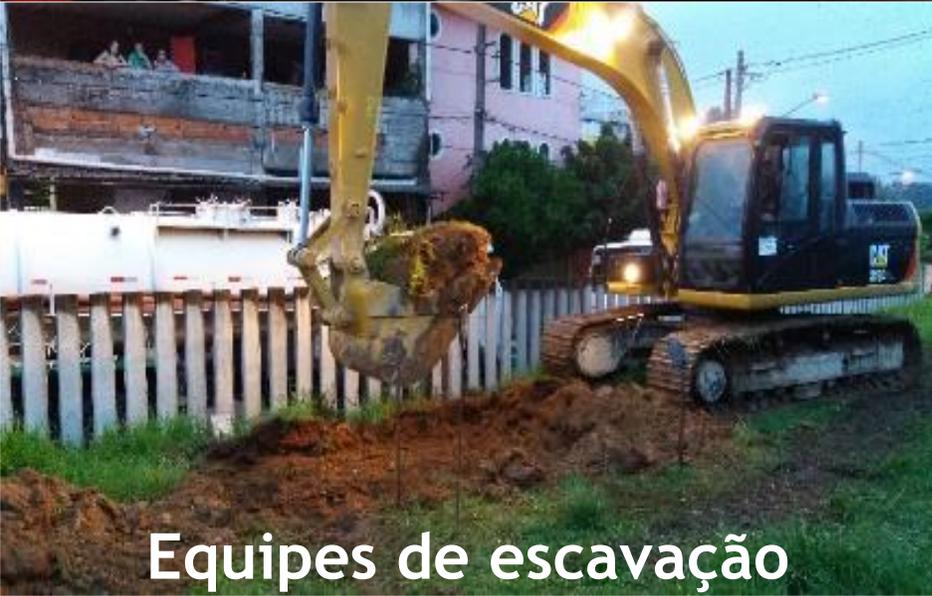
Sondagem

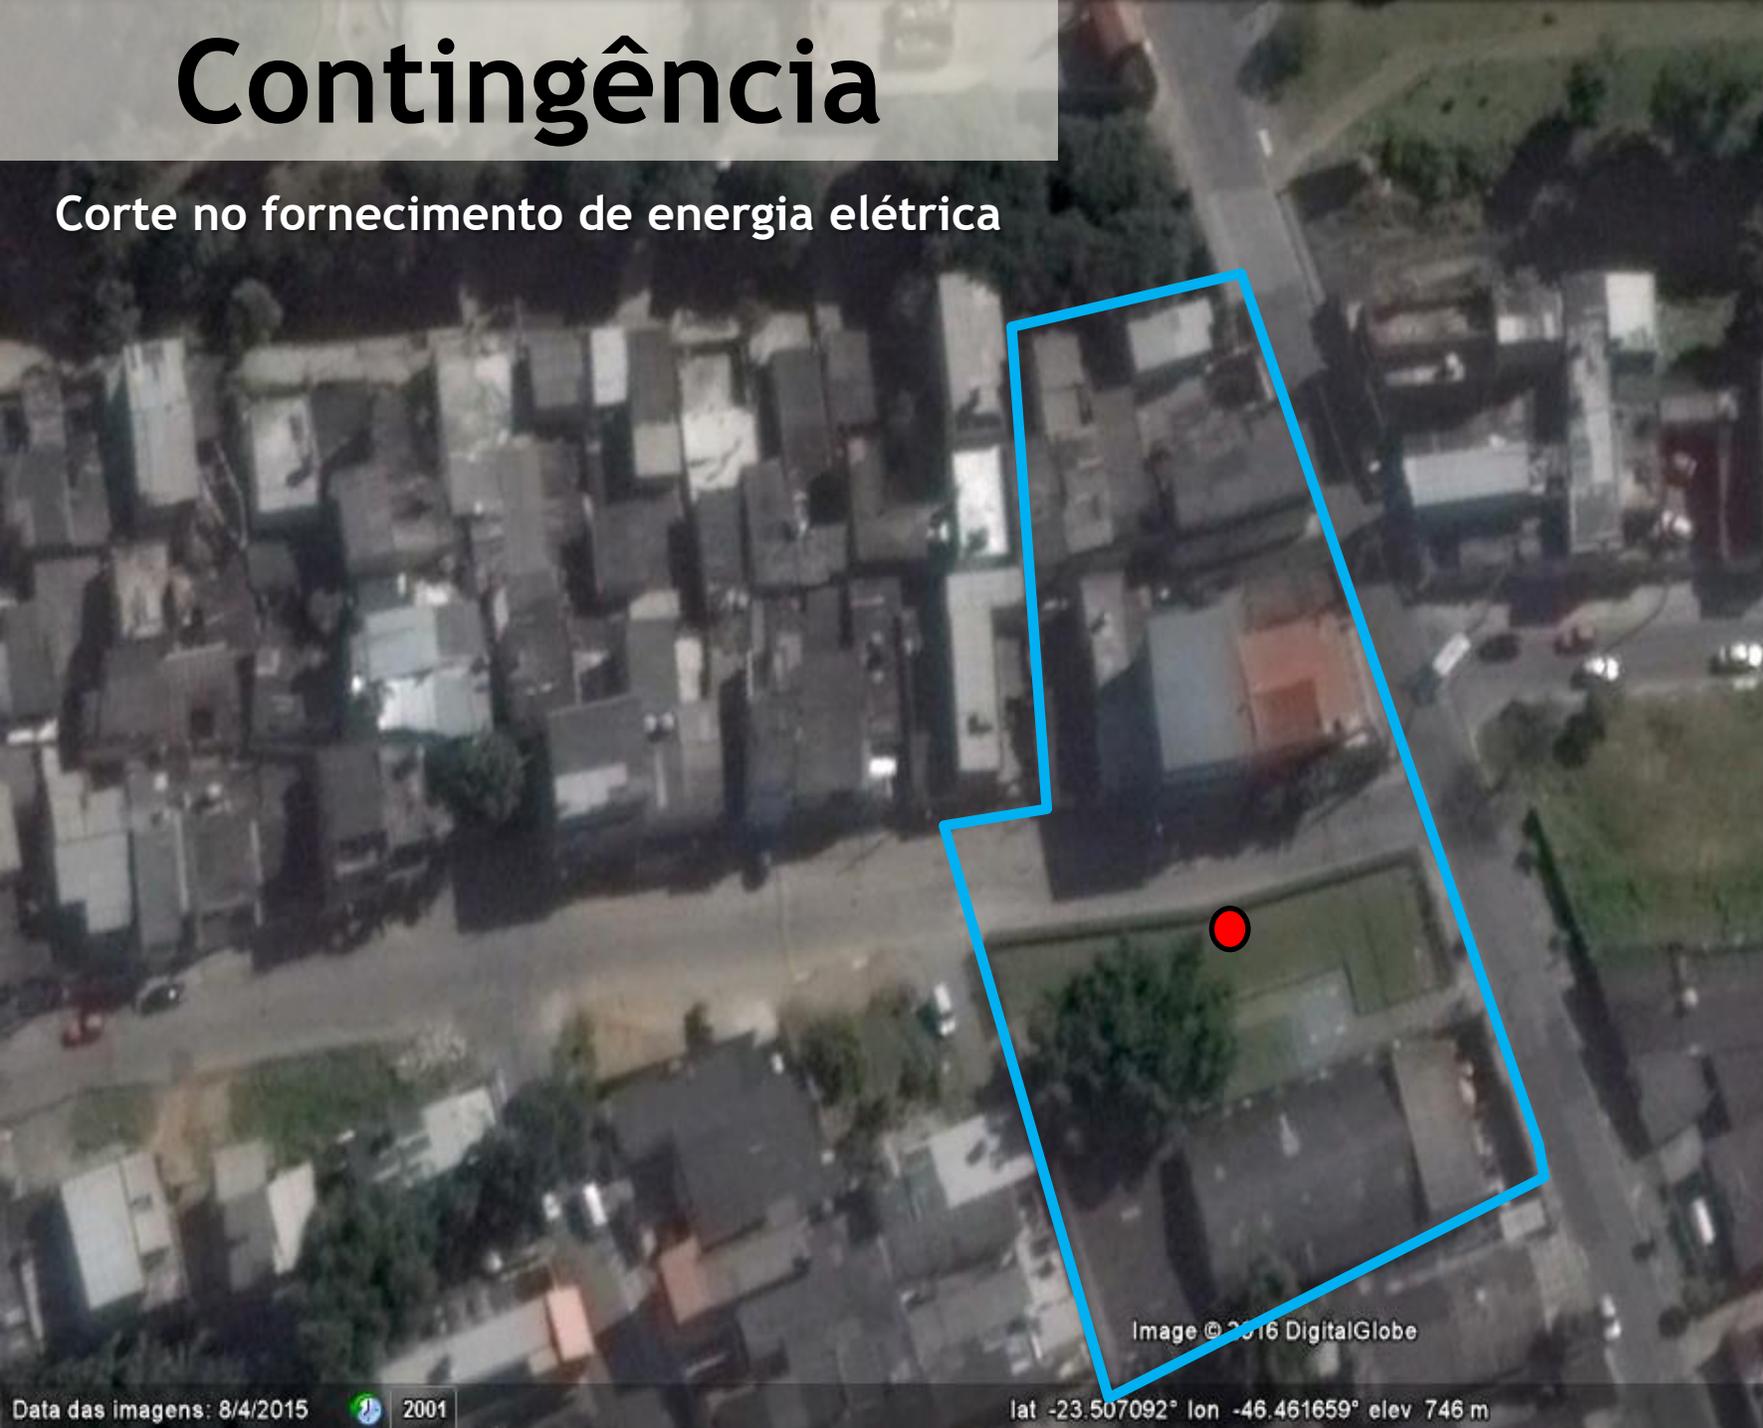
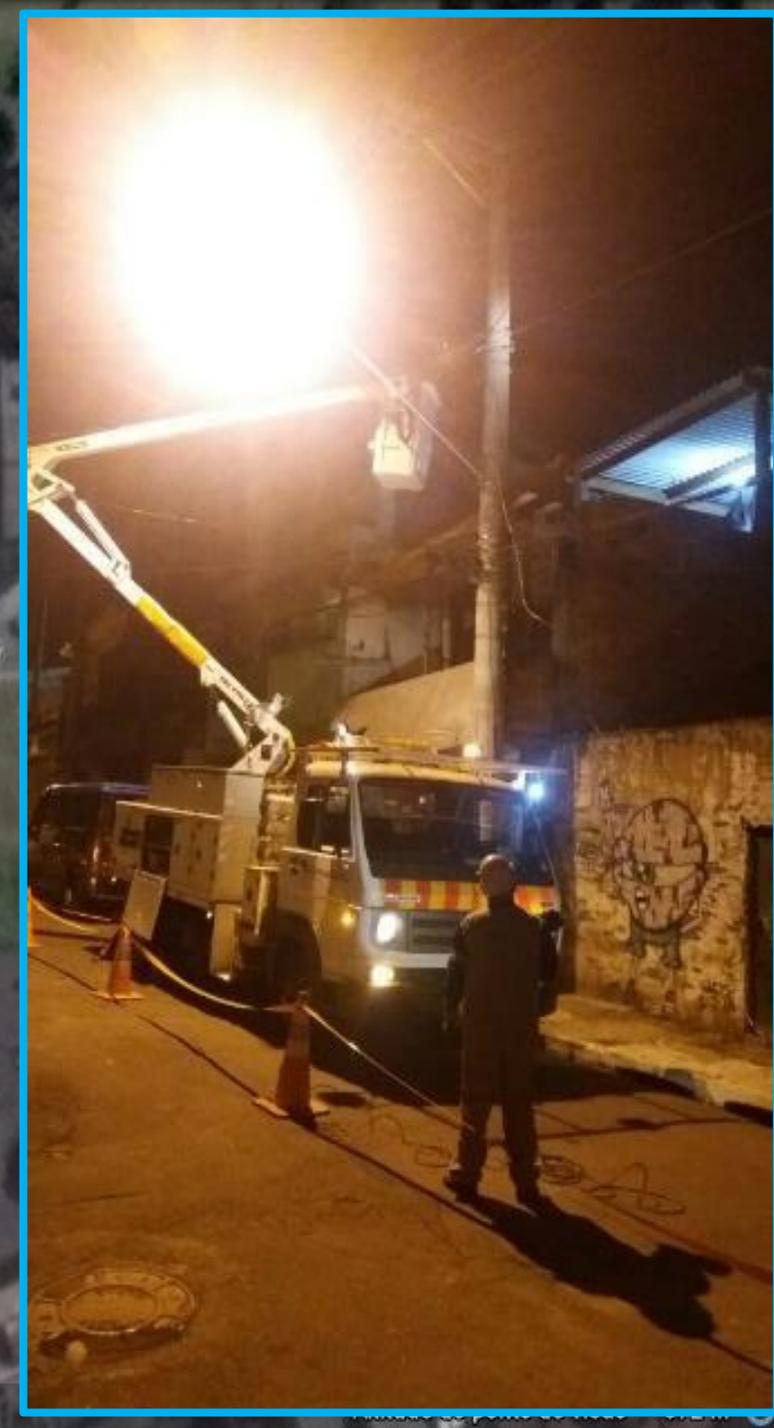
Corte no fornecimento de energia elétrica

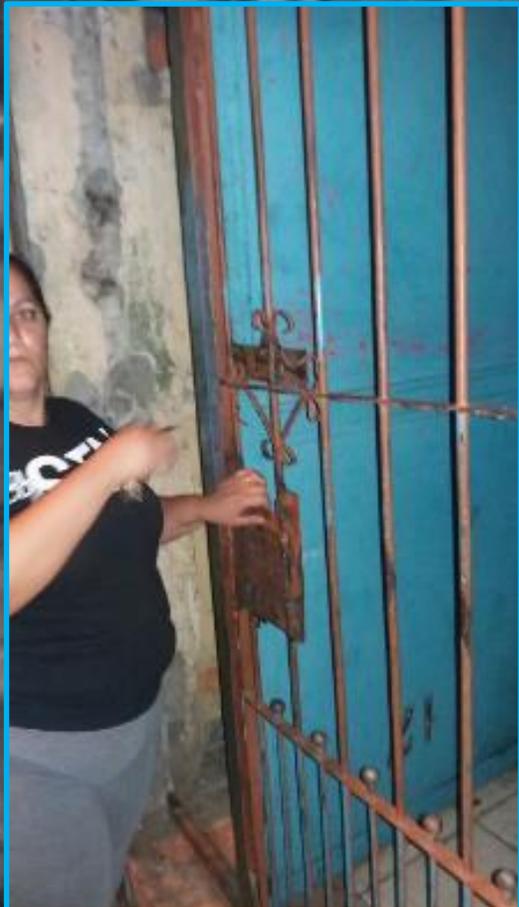
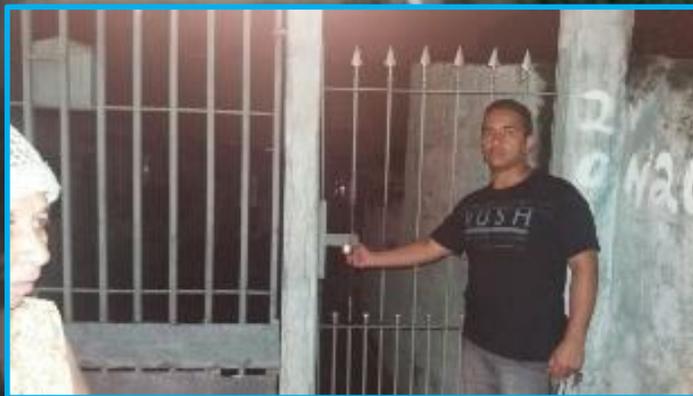
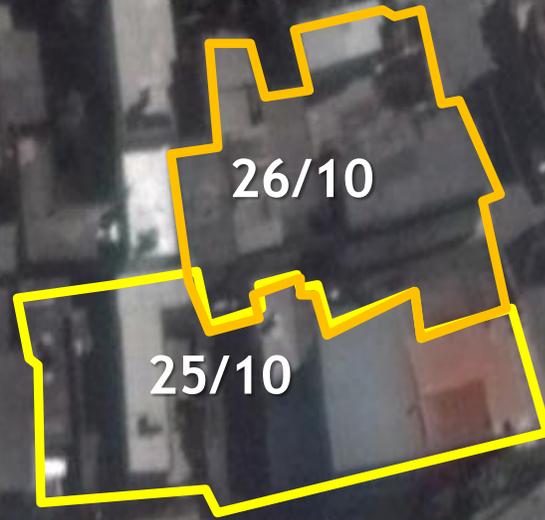
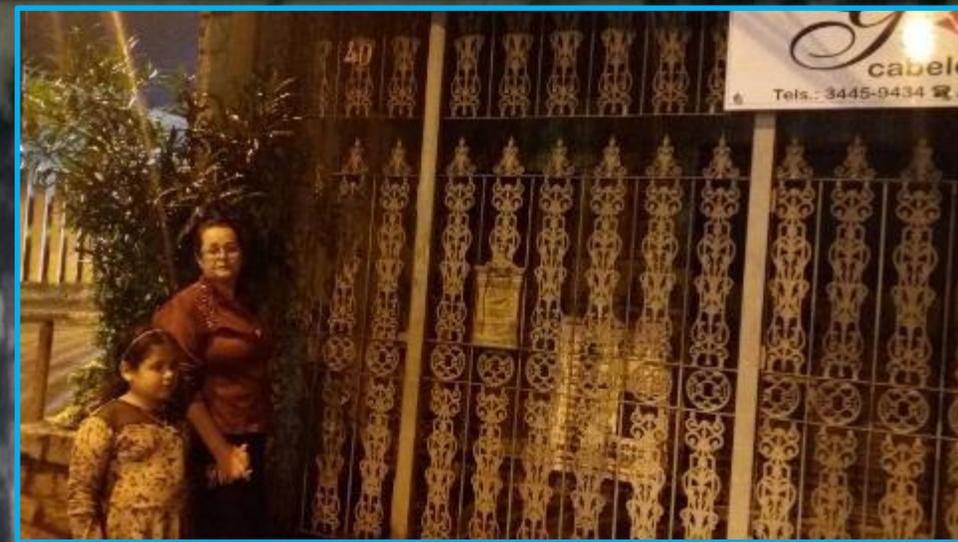
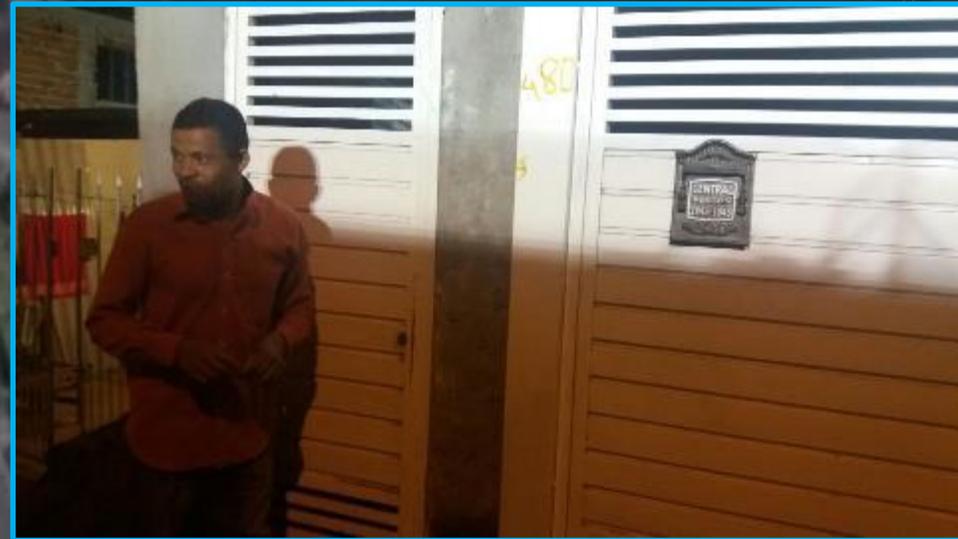
Evacuação das residências

25/10: 17 moradores
26/10: 49 moradores
Total: 66 moradores

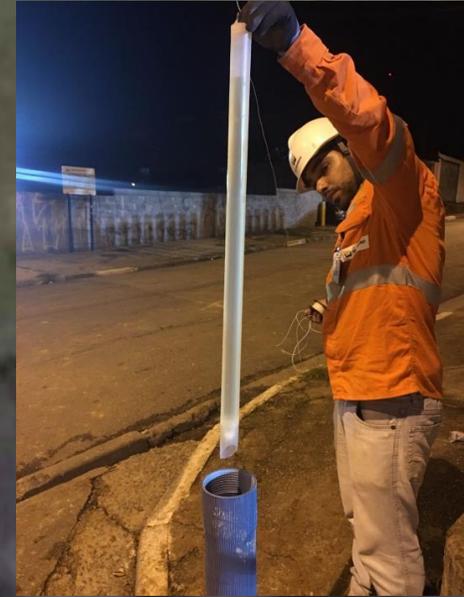
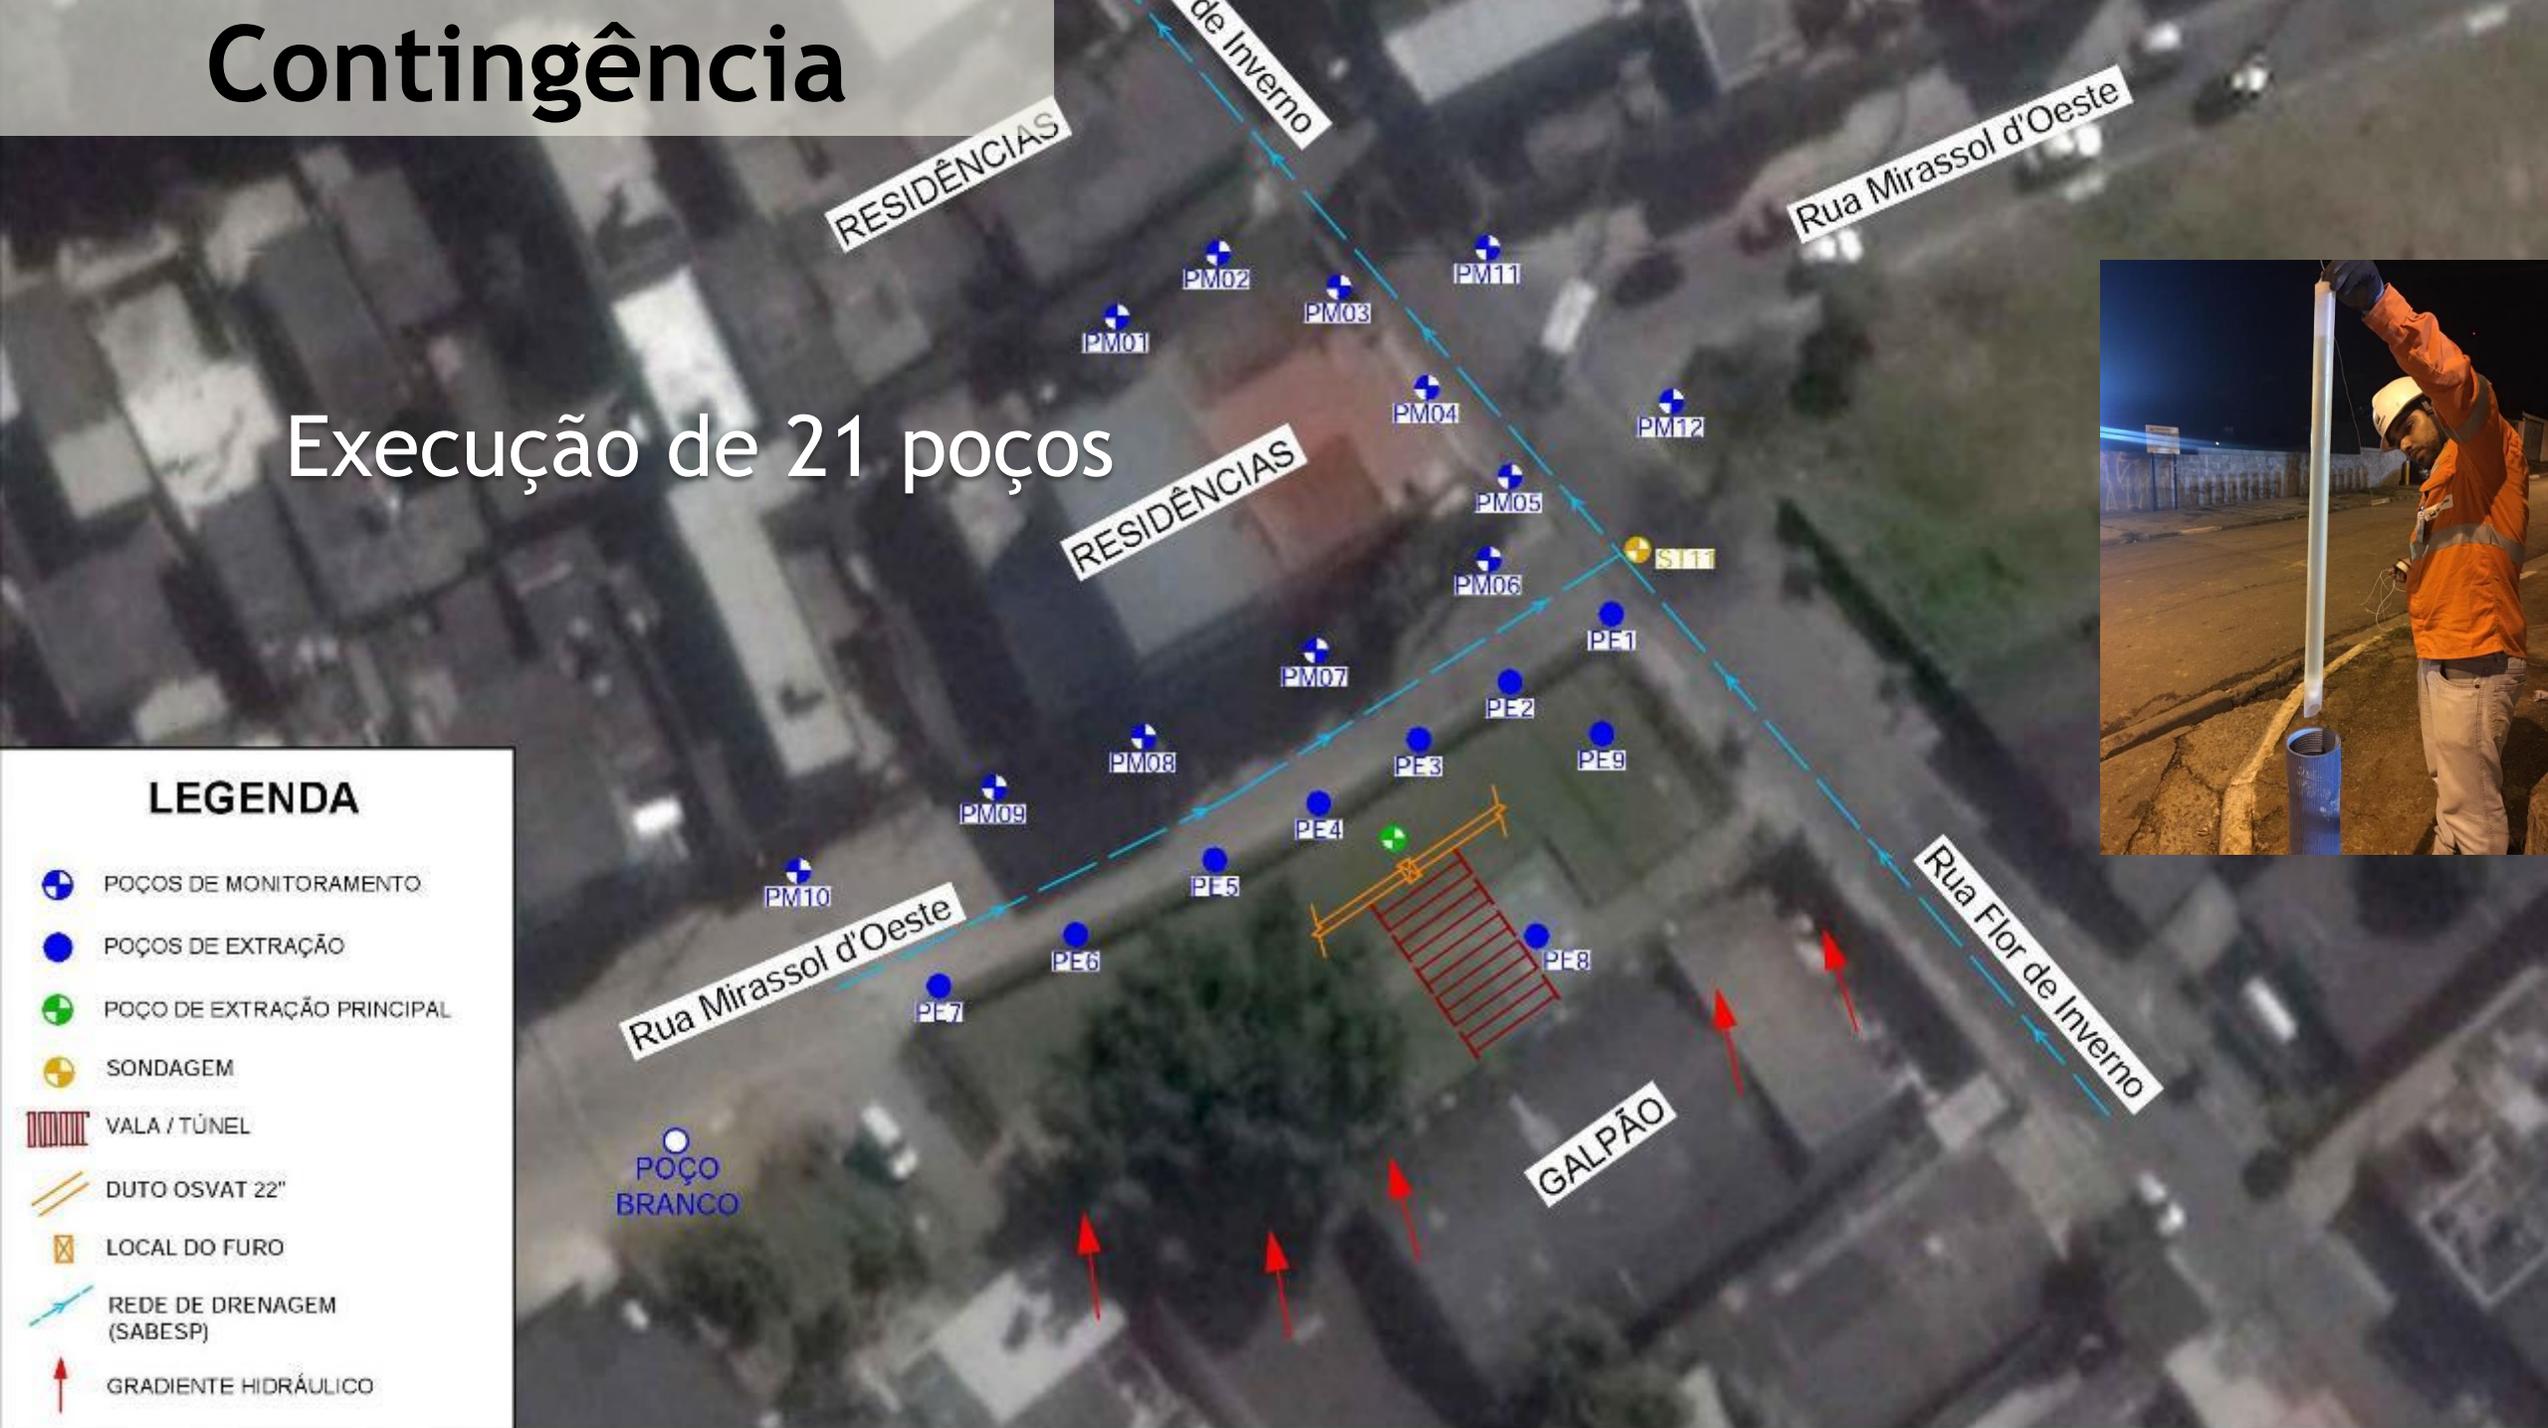
Execução de 21 poços

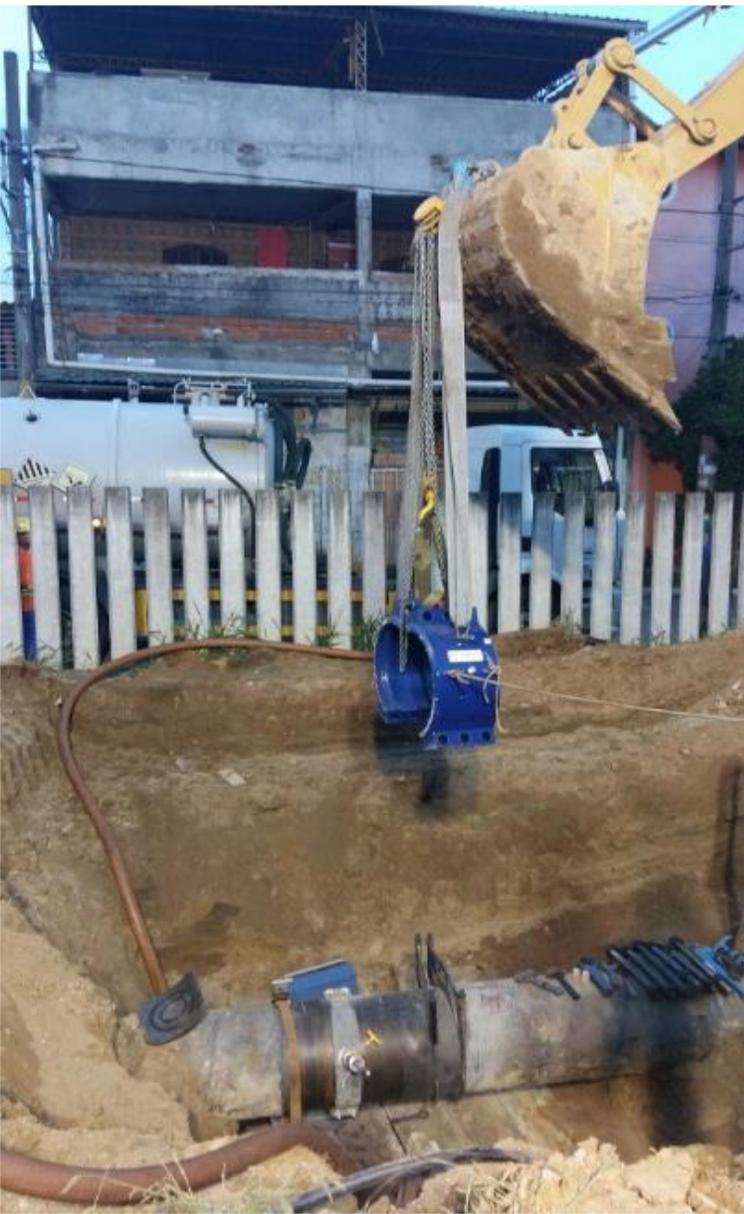
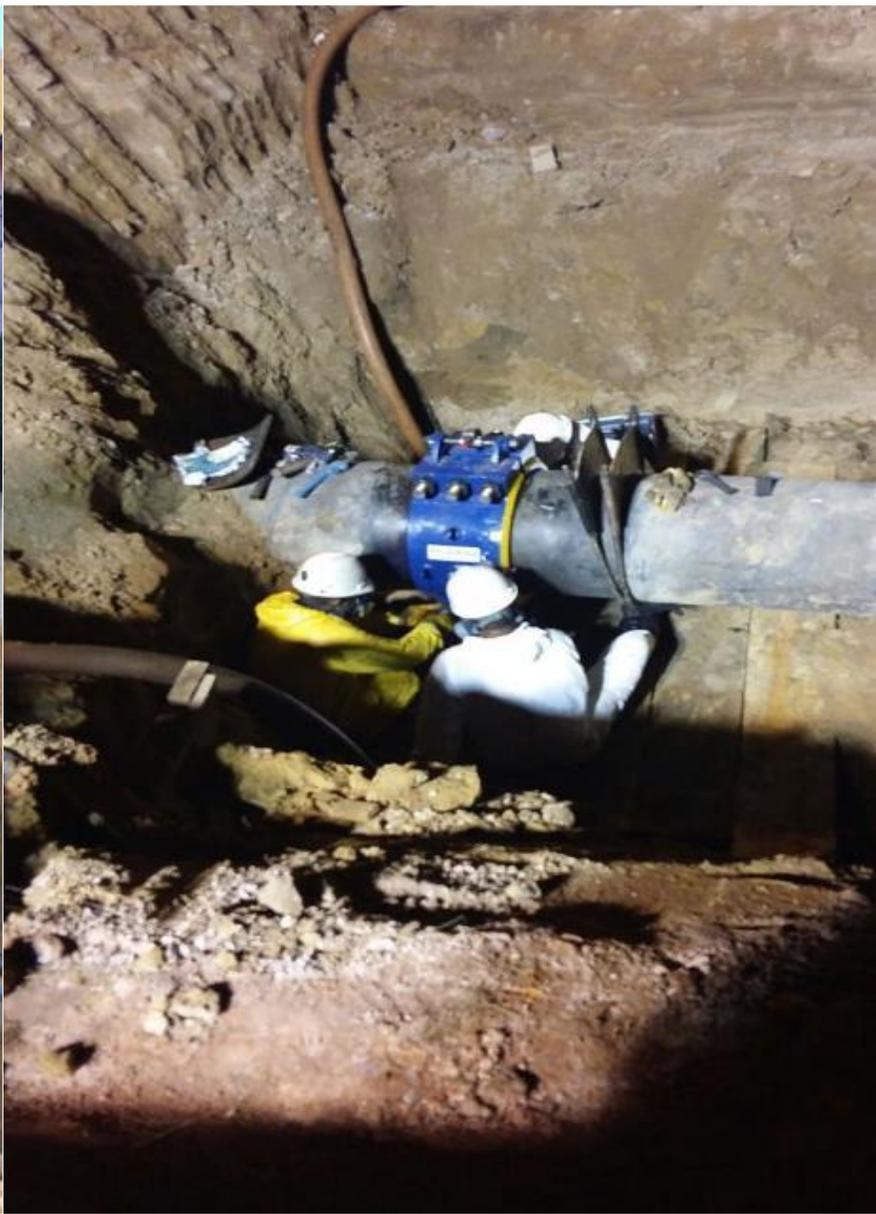
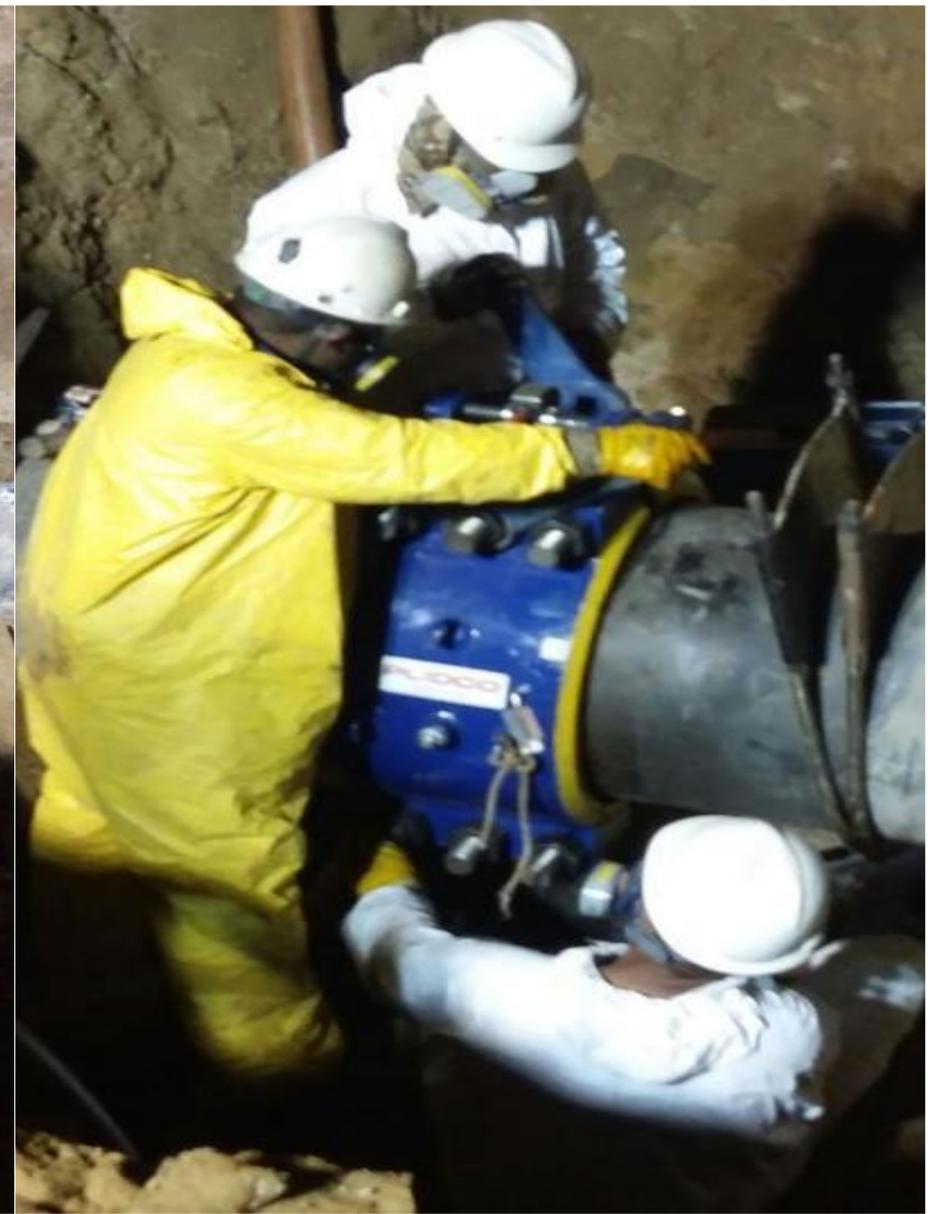
Manhã de 26/10: vazamento estancado

**Batoque desenvolvido
pelo CREDUTO**

Reparo com luva parafusada em andamento

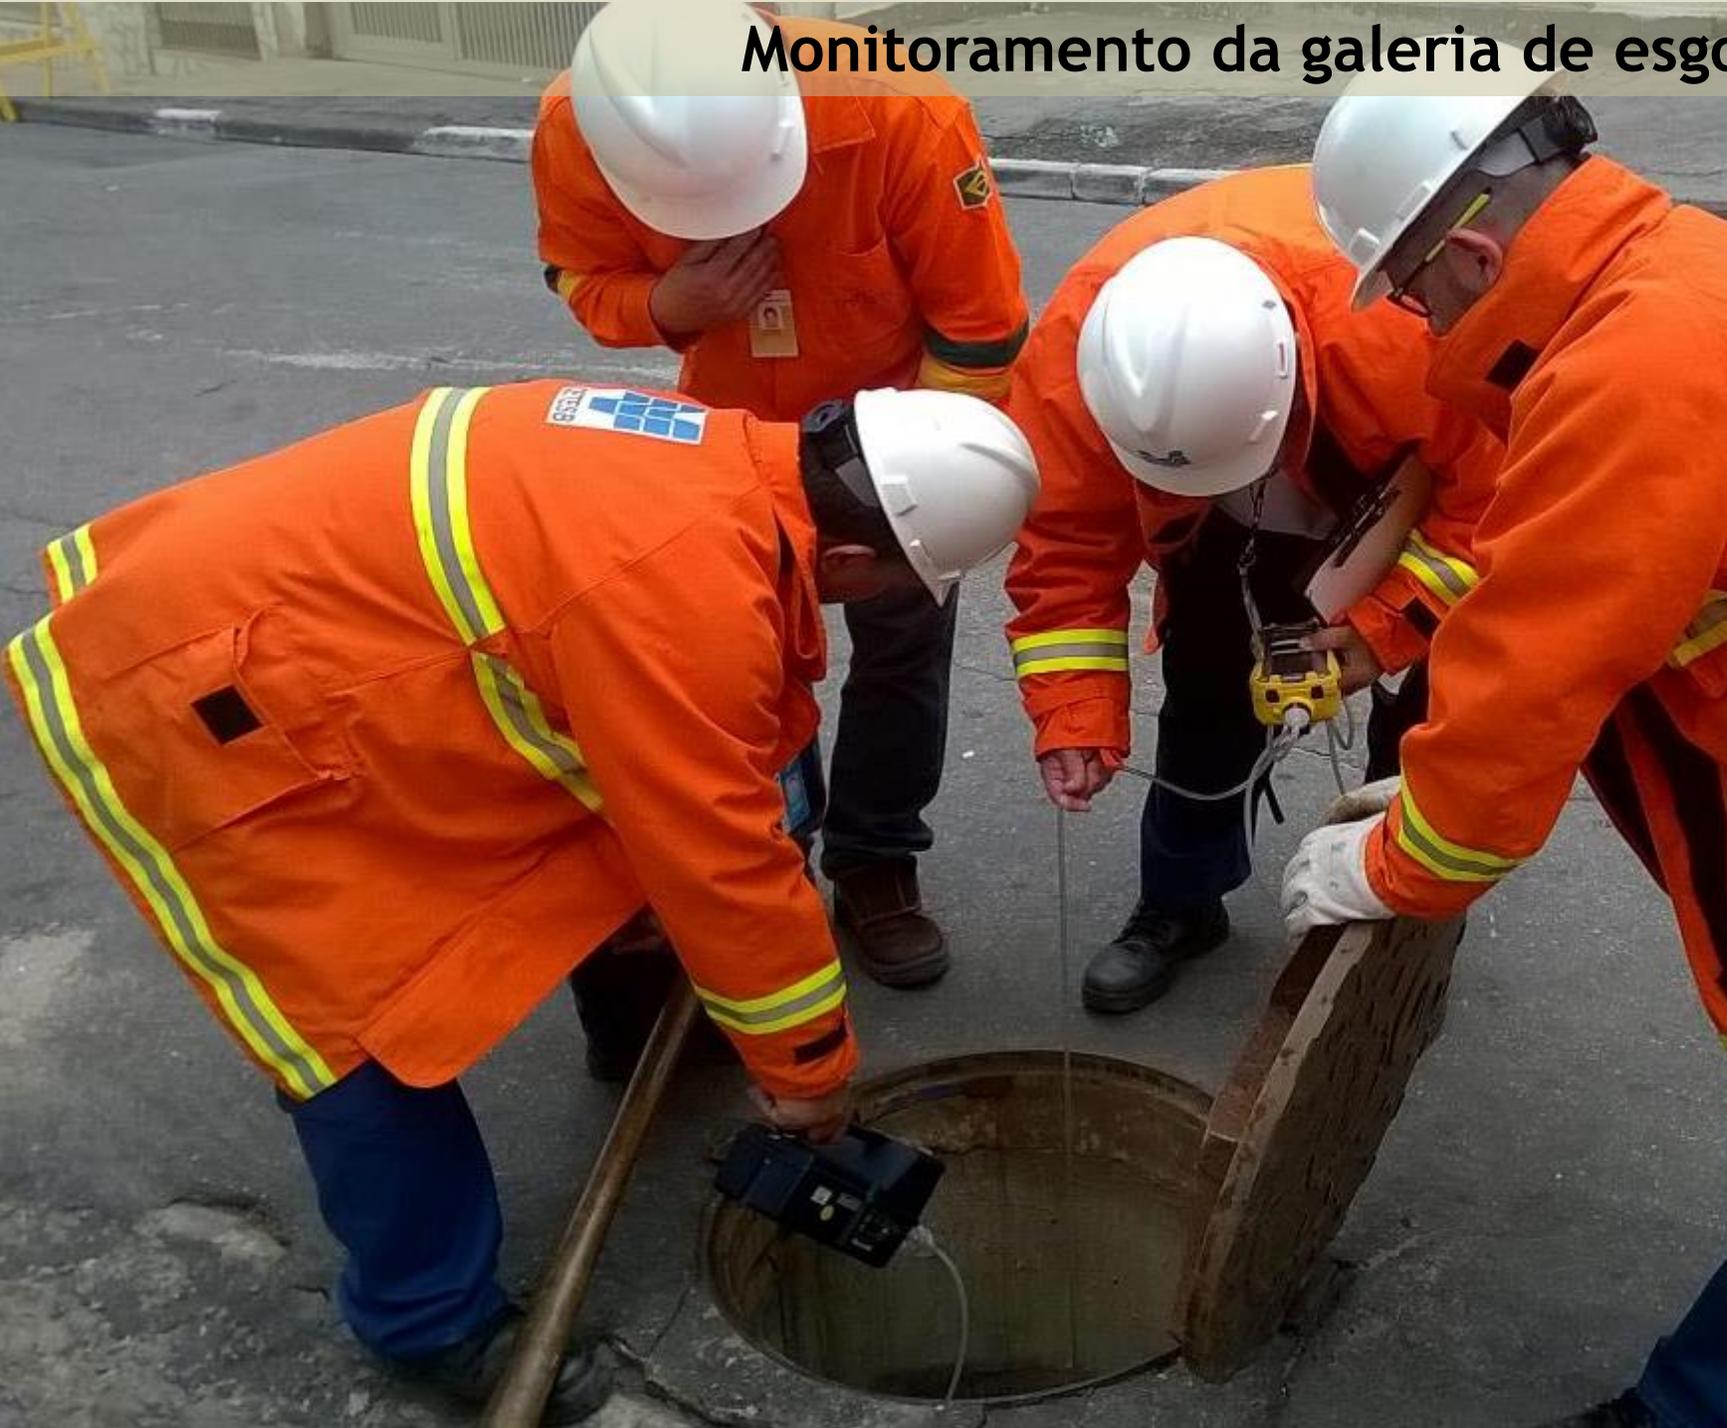
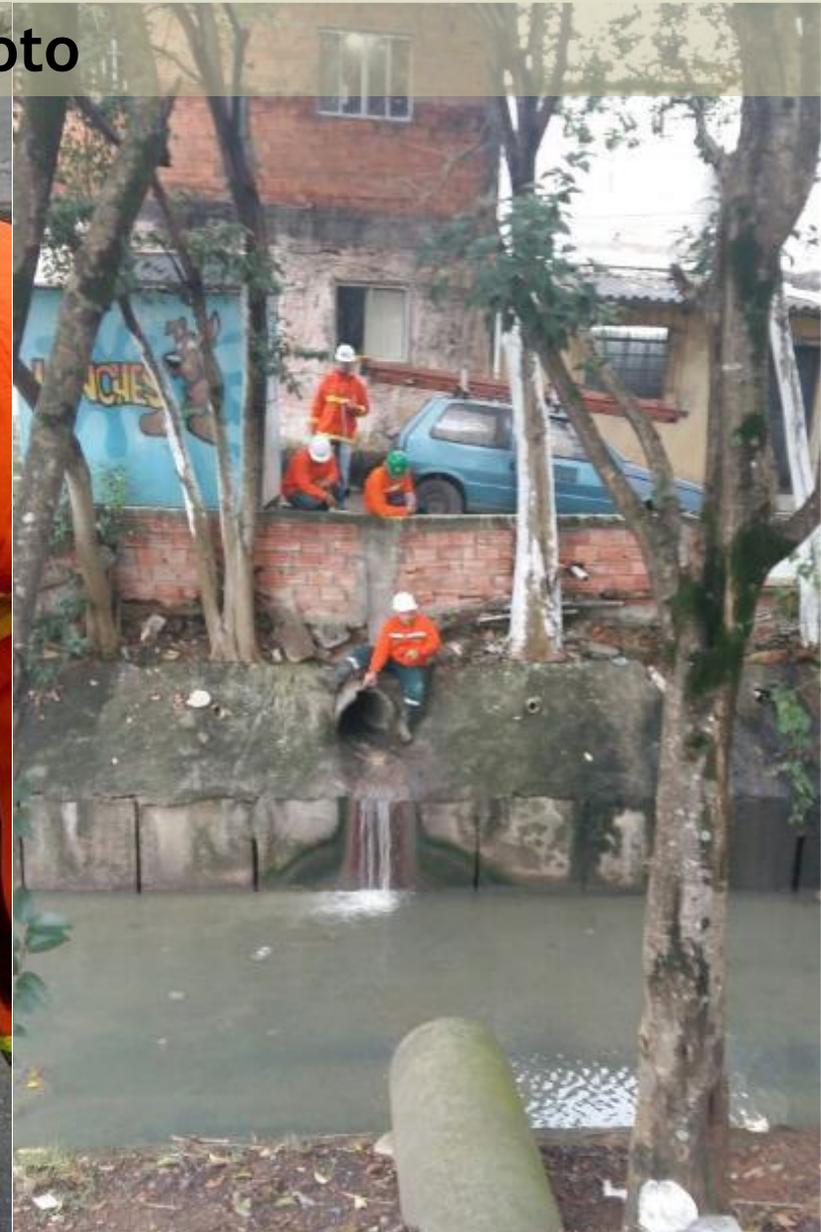
Monitoramento da galeria de esgoto

Córrego à 70 m do ponto de Vazamento, saída do esgoto: 100% de explosividade.
