DERIVAÇÃO CLANDESTINA EM DUTOS

Dezembro - 2019
PL-8455/17
Brasília - DF

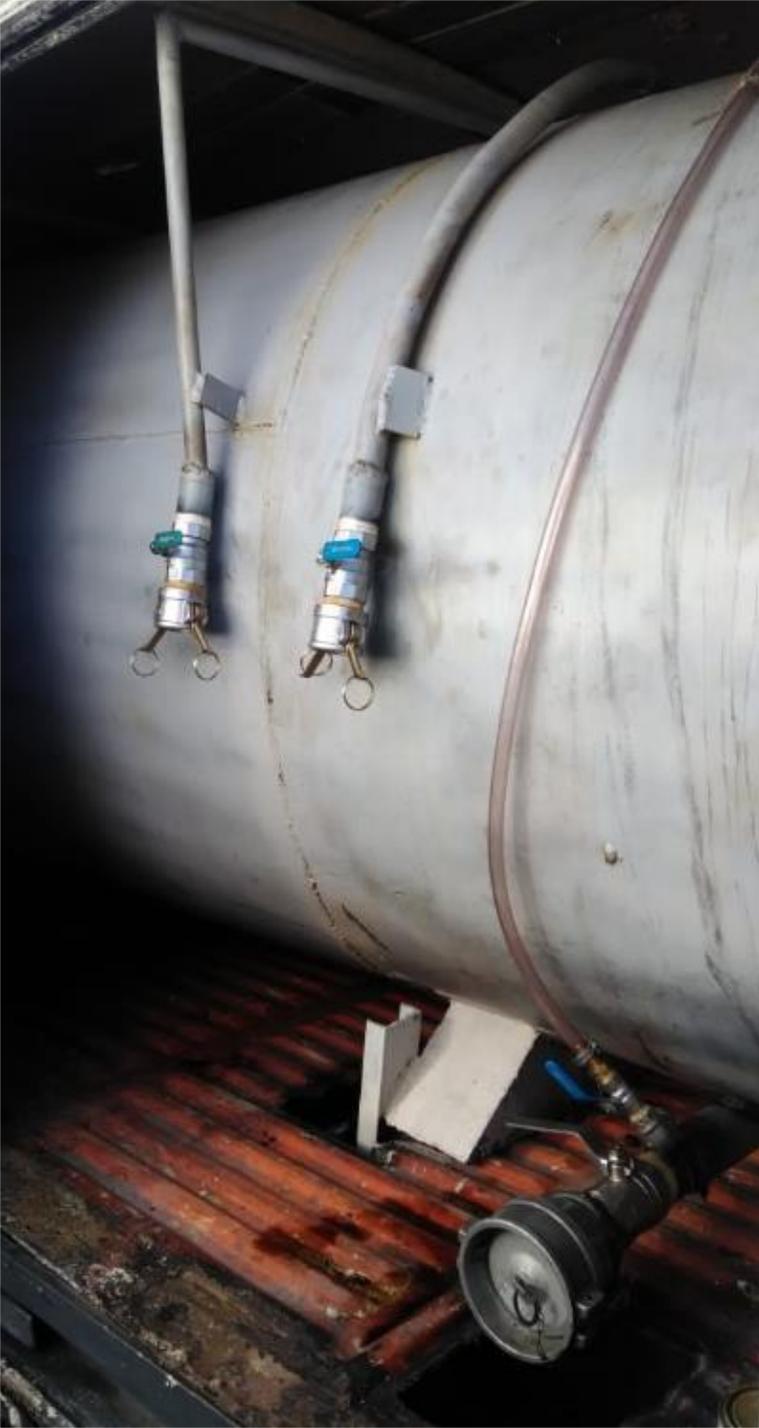
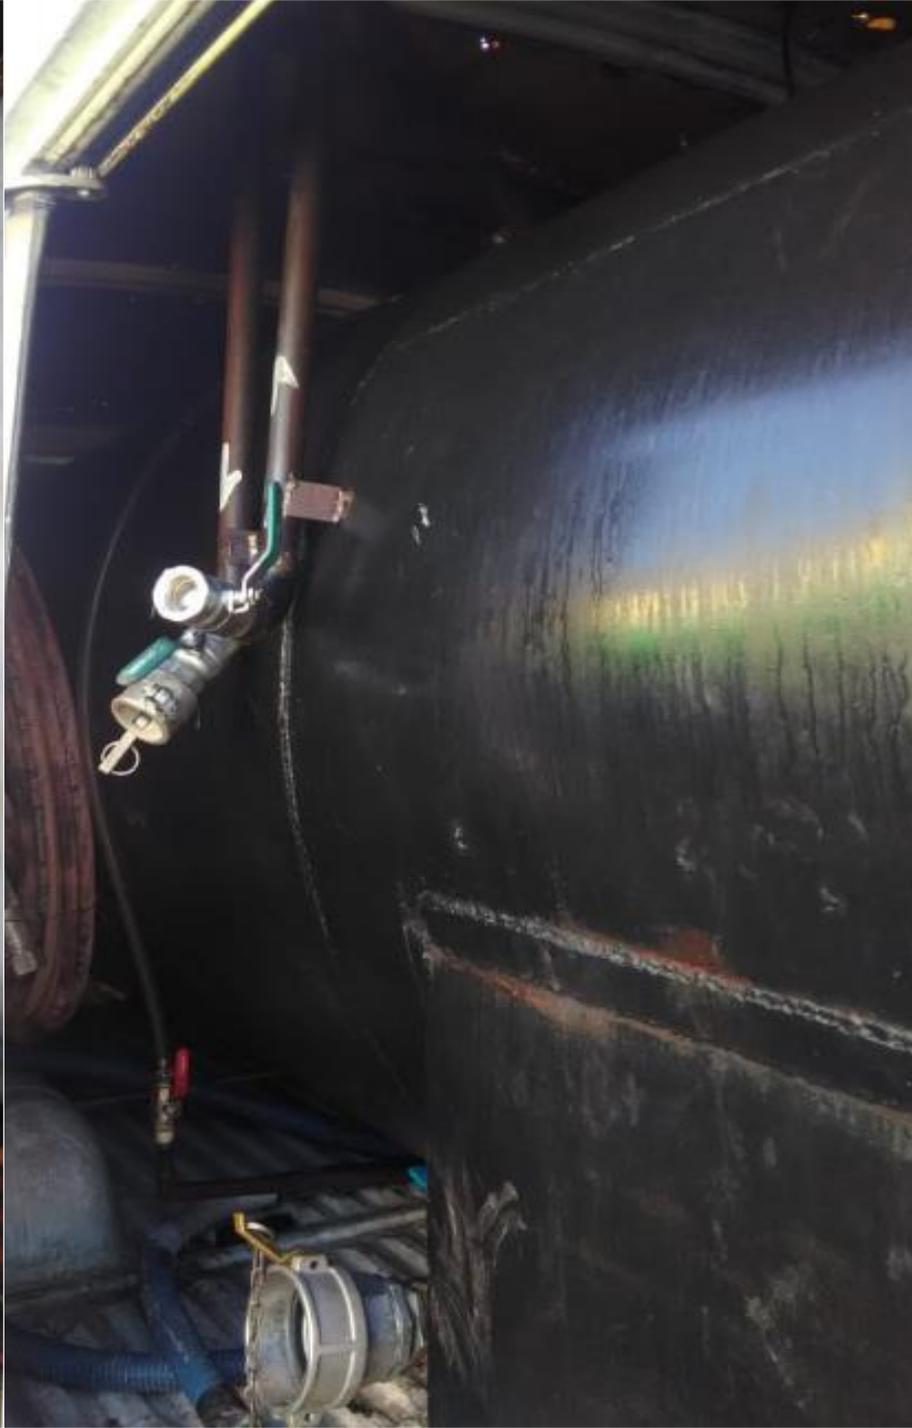
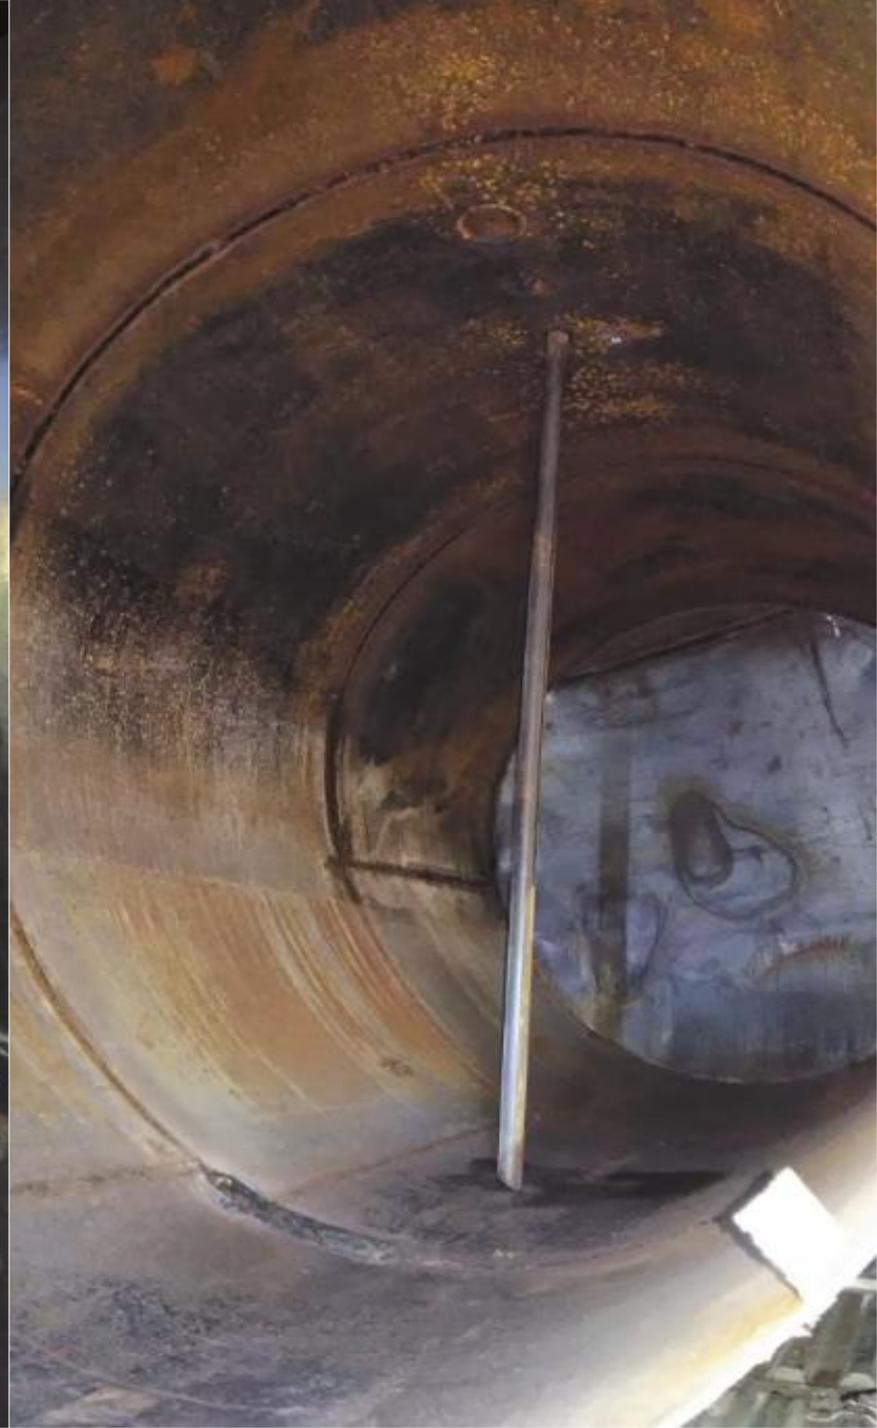
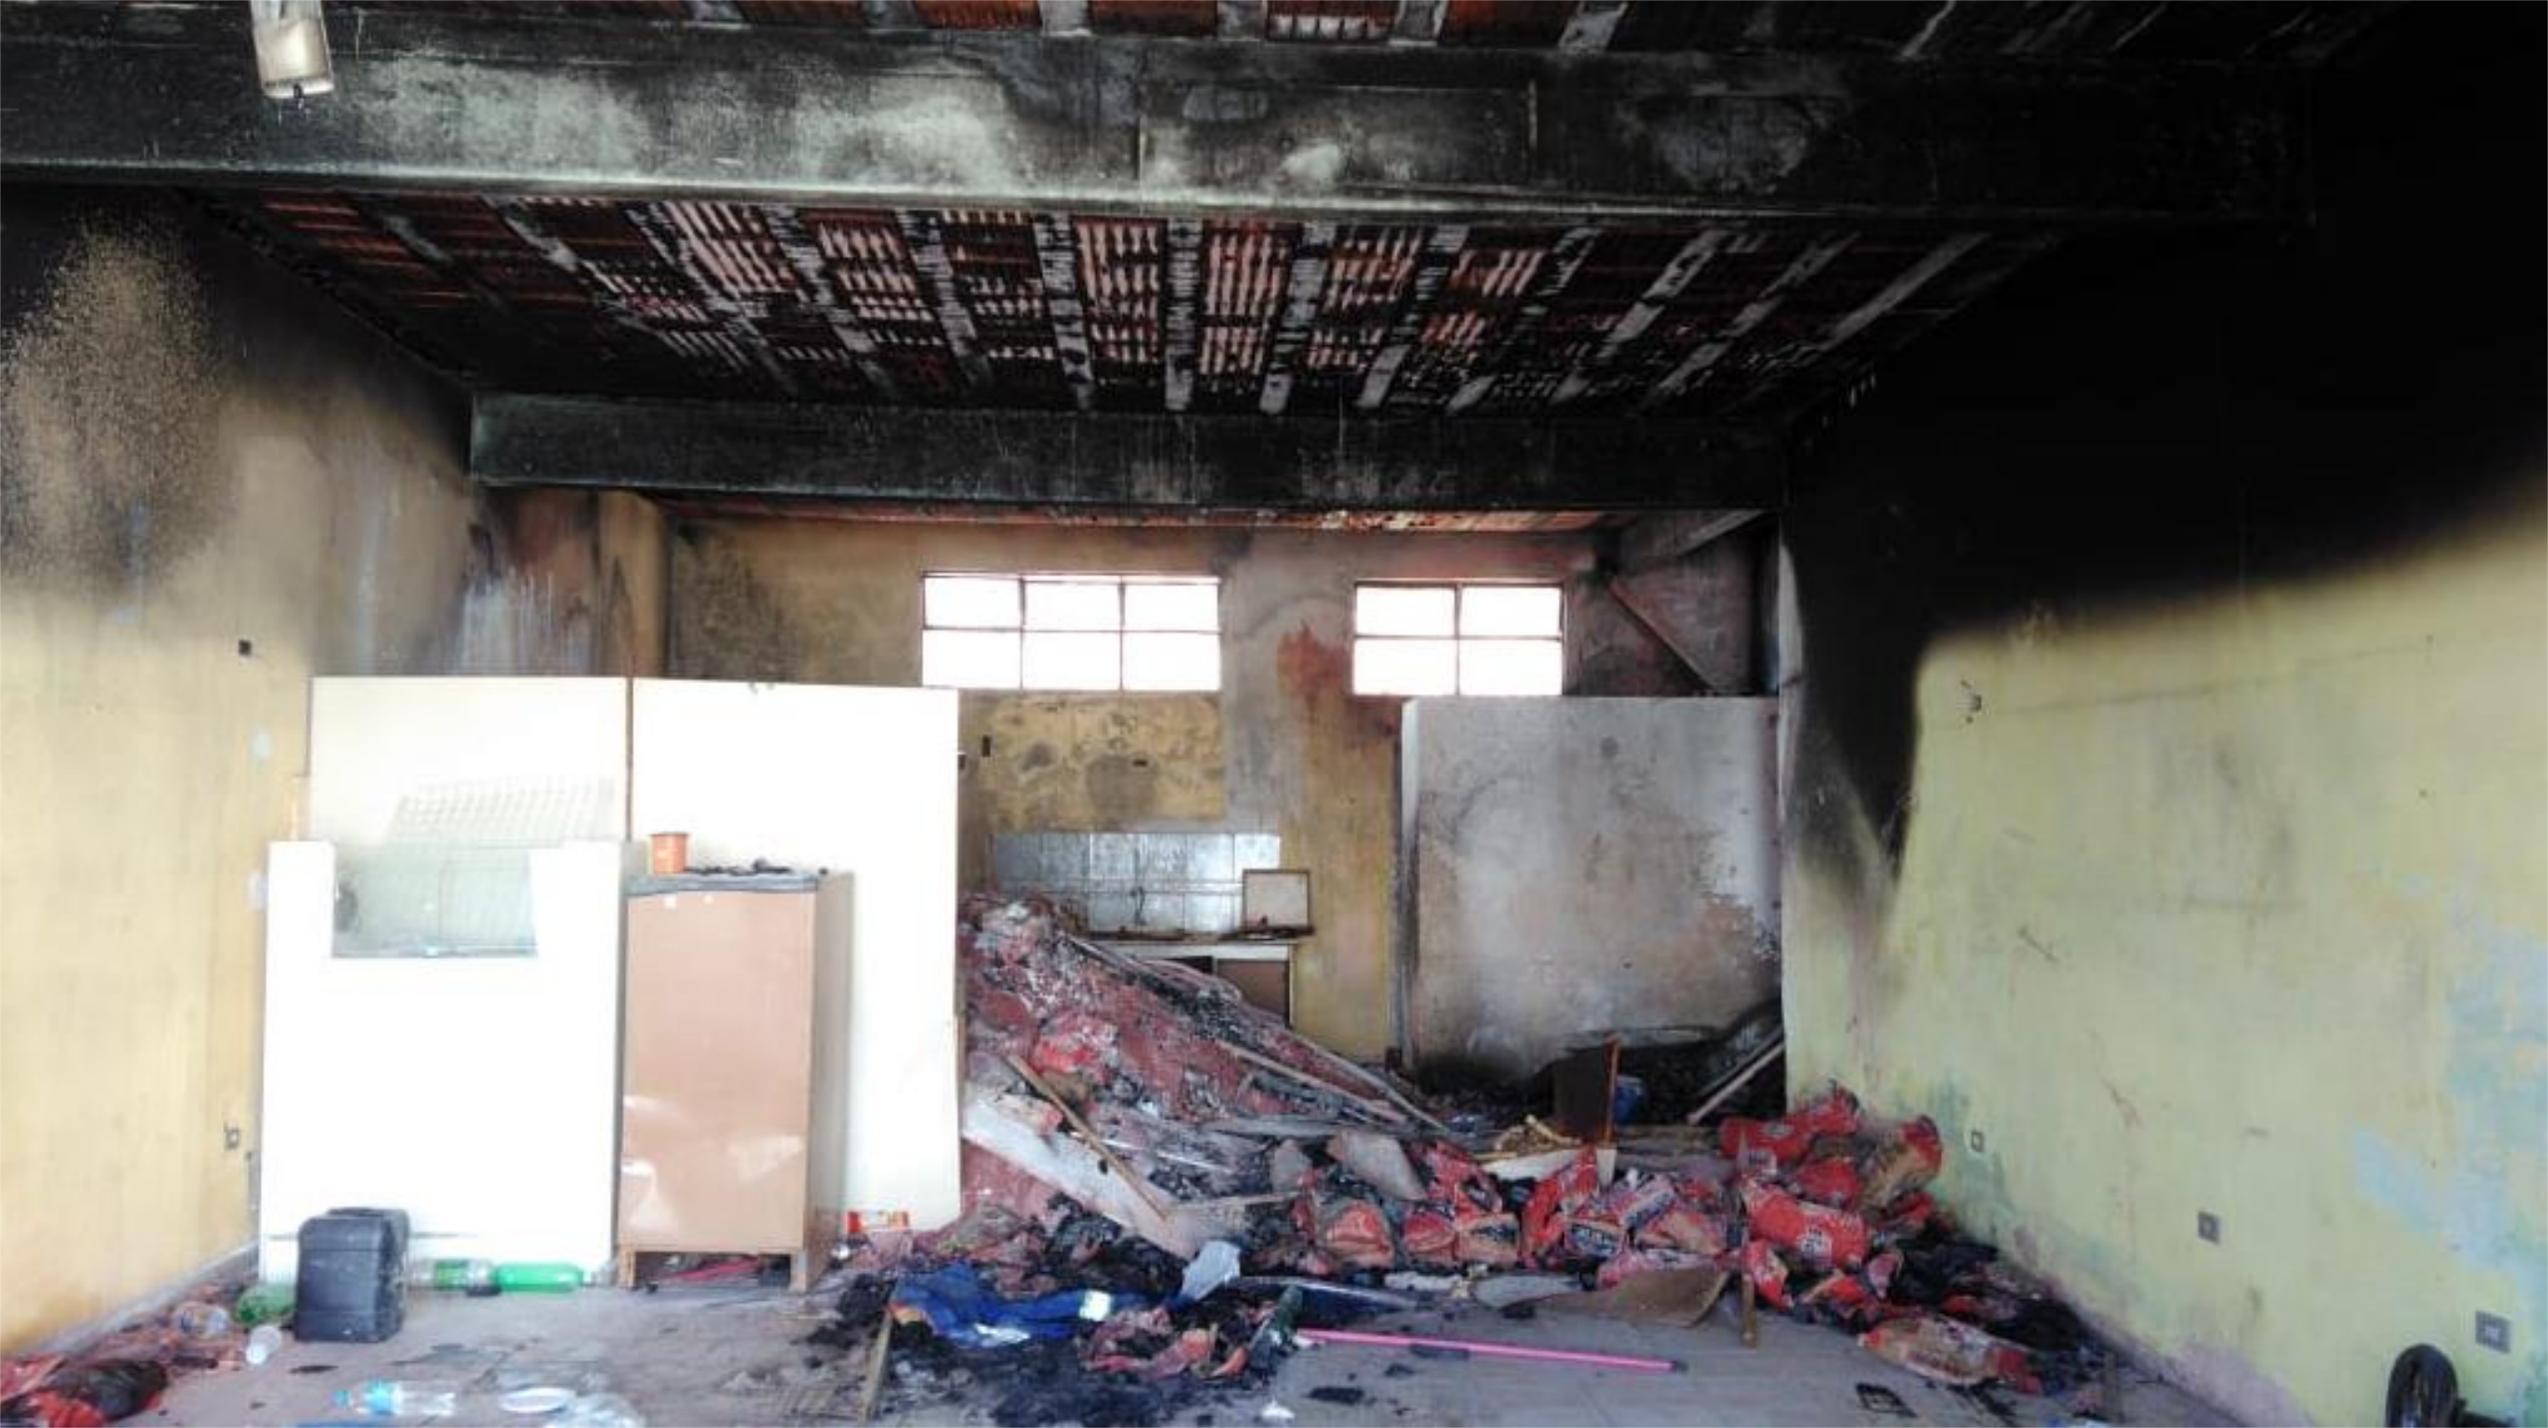
OSVAT 22" km13+240m

EVENTO COM EXPLOSÃO E INCÊNDIO

INSTALAÇÃO UTILIZADA
PARA REALIZAR A DC
