DEPARTAMENTO NACIONAL DE PRODUÇÃO MINERAL

MARÇO/2015

APRESENTAÇÃO DO DNPM SUAS RESPONSABILIDADES, SEUS RESULTADOS E SUAS ATUAIS DIFICULDADES

Situação Predial do Edifício Sede

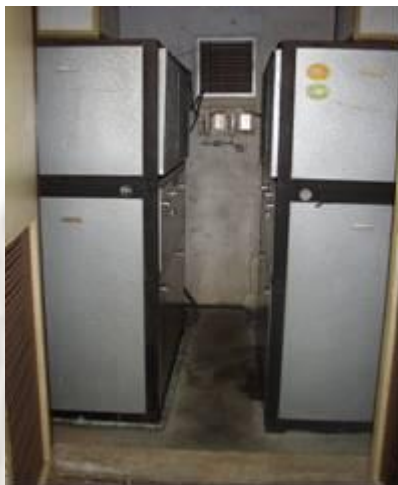
Máquinas obsoletas.

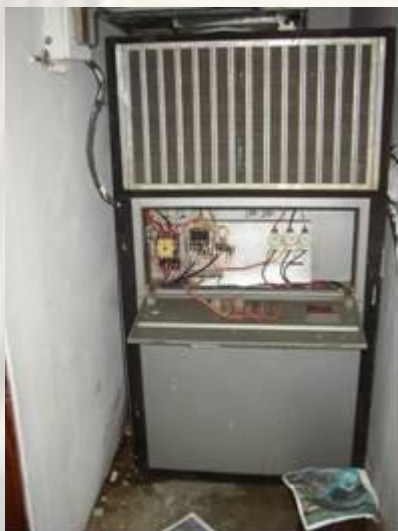
Tecnologia ultrapassada

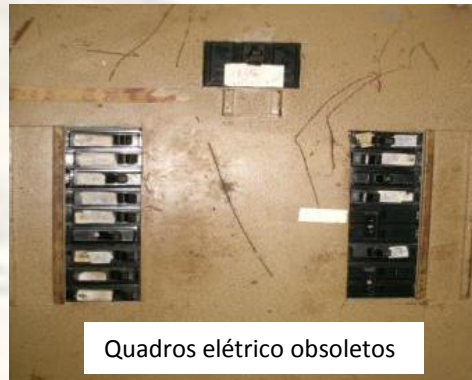
Quadros elétrico obsoletos

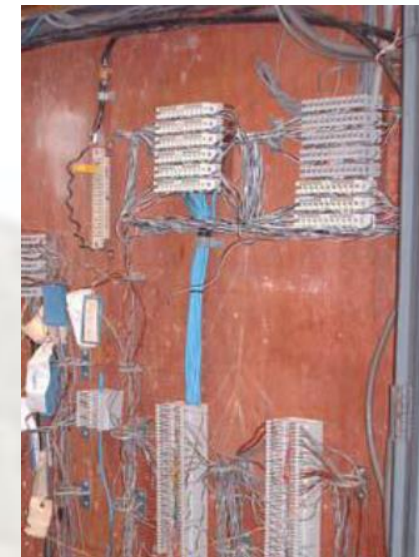
Quadros telefônicos obsoletos

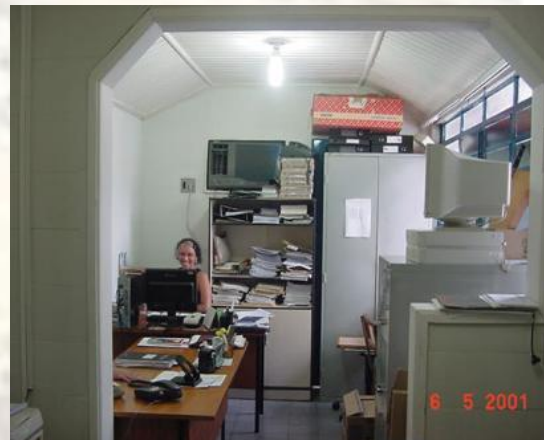
Ambiente de trabalho superlotado

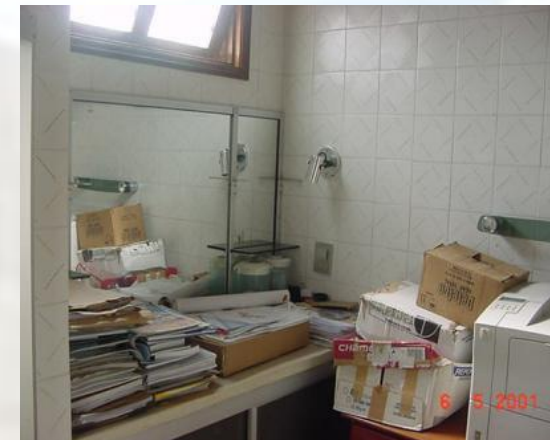
Edificação abarrotada de documentos

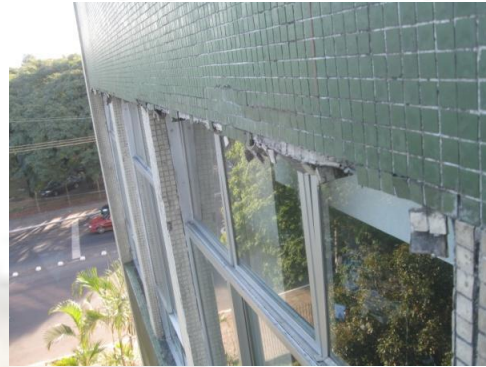
Precipitação de revestimento

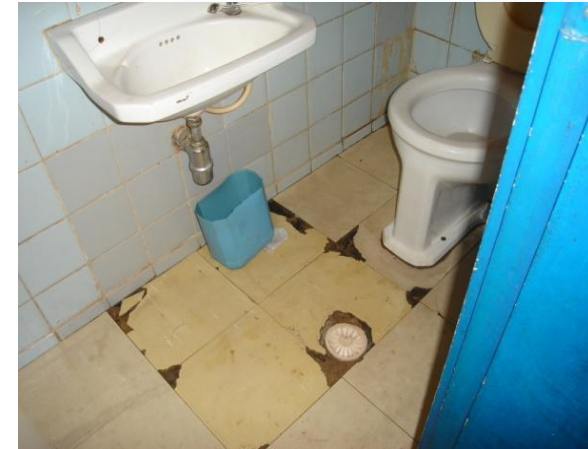
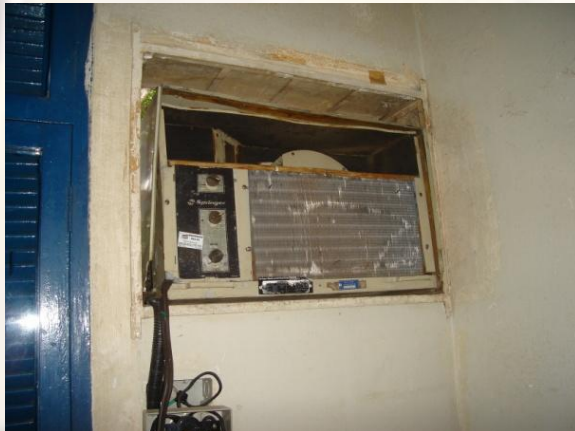
Equipamentos obsoletos

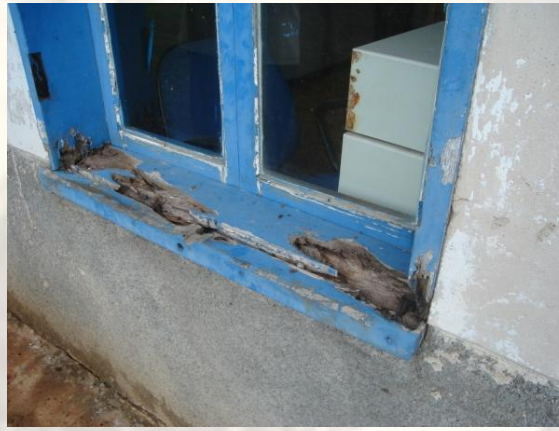
Apodrecimentos

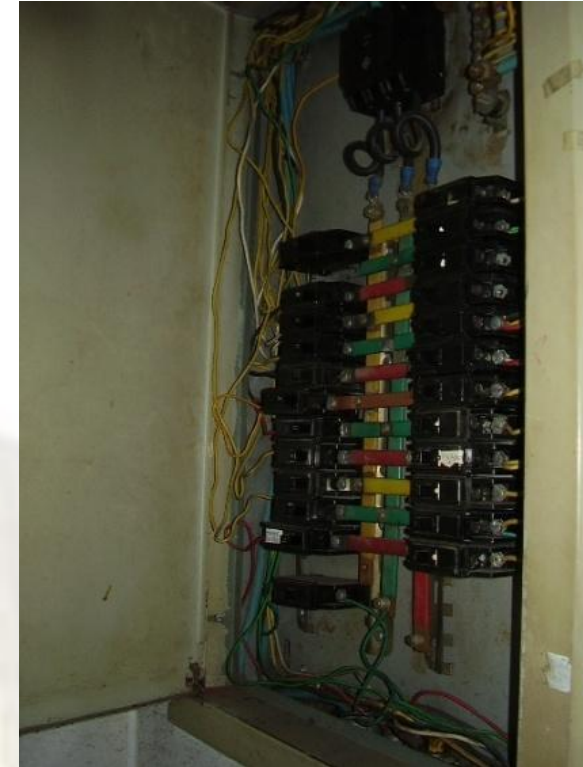
Quadros elétricos.
